T.C.
SAKARYA ÜNİVERSİTESİ REKTÖRLÜĞÜ
AFET YÖNETİM UYGULAMA VE ARAŞTIRMA MERKEZİ MÜDÜRLÜĞÜ

**SAPANCA GÖLÜ HAVZASININ GÜNEYİNDEKİ
DERELERDE 29-30 EYLÜL 2015 TARİHLERİ
ARASINDA MEYDANA GELEN TAŞKINLARIN
DEĞERLENDİRİLMESİNE AİT TEKNİK RAPOR**

RAPOR NO: 2015-01

EKİM 2015

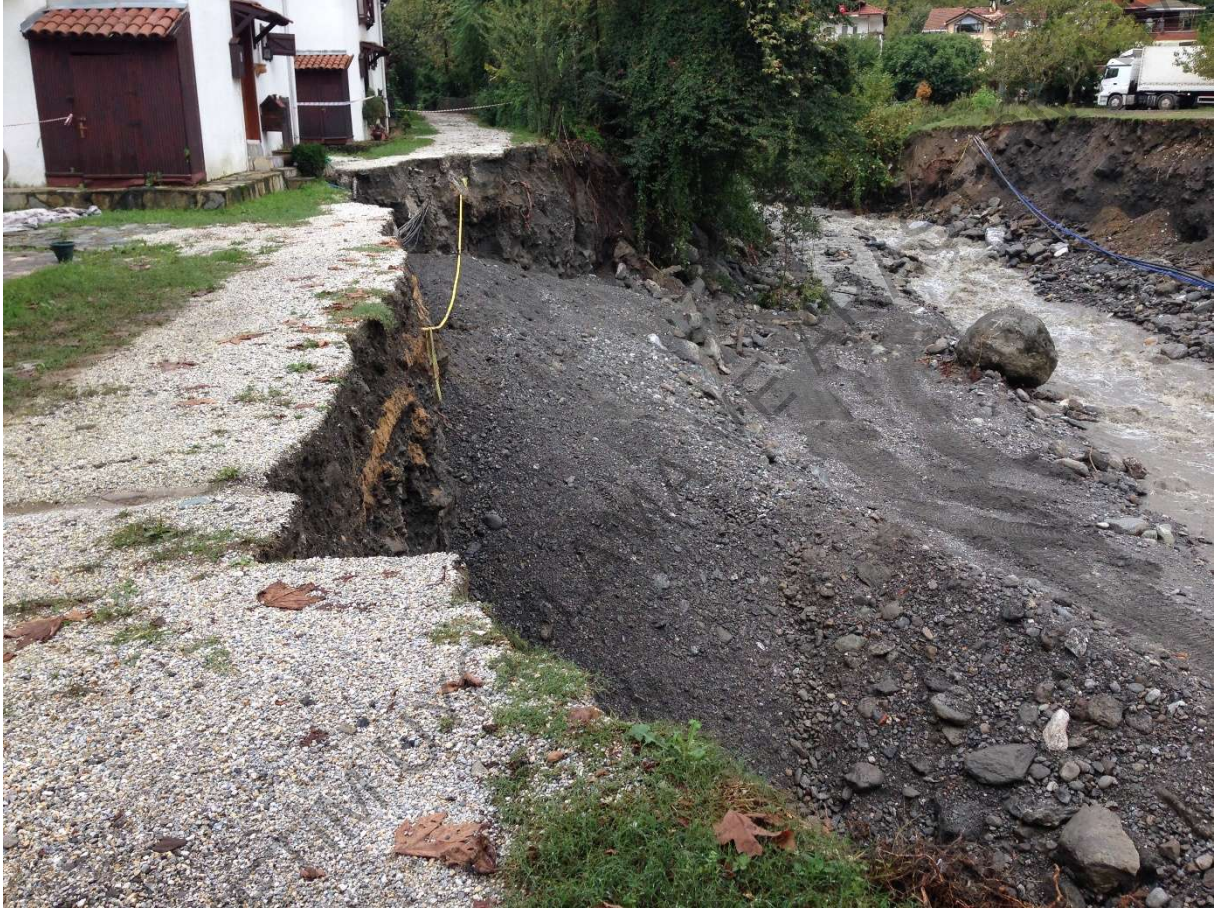
Şekil EK 1.1’de Kurtköy Deresinin taşkın yatağında kalan binalar görülmektedir. Fotoğrafta görülen binaların yapımı ile dere yatağının daraltılması sonucunda bölgede taşkın meydana gelmiştir. Taşkının derenin akış yönüne göre sağ sahilinde kalan şevde erozyon meydana getirdiği fotoğrafta açıkça görülmektedir.

Şekil EK 1.1. 29-30 Eylül 2015 tarihleri arasında kısa sürede meydana gelen şiddetli yağış sonucu oluşan taşkında, Kurtköy Deresi taşkın yatağında kalan binalar

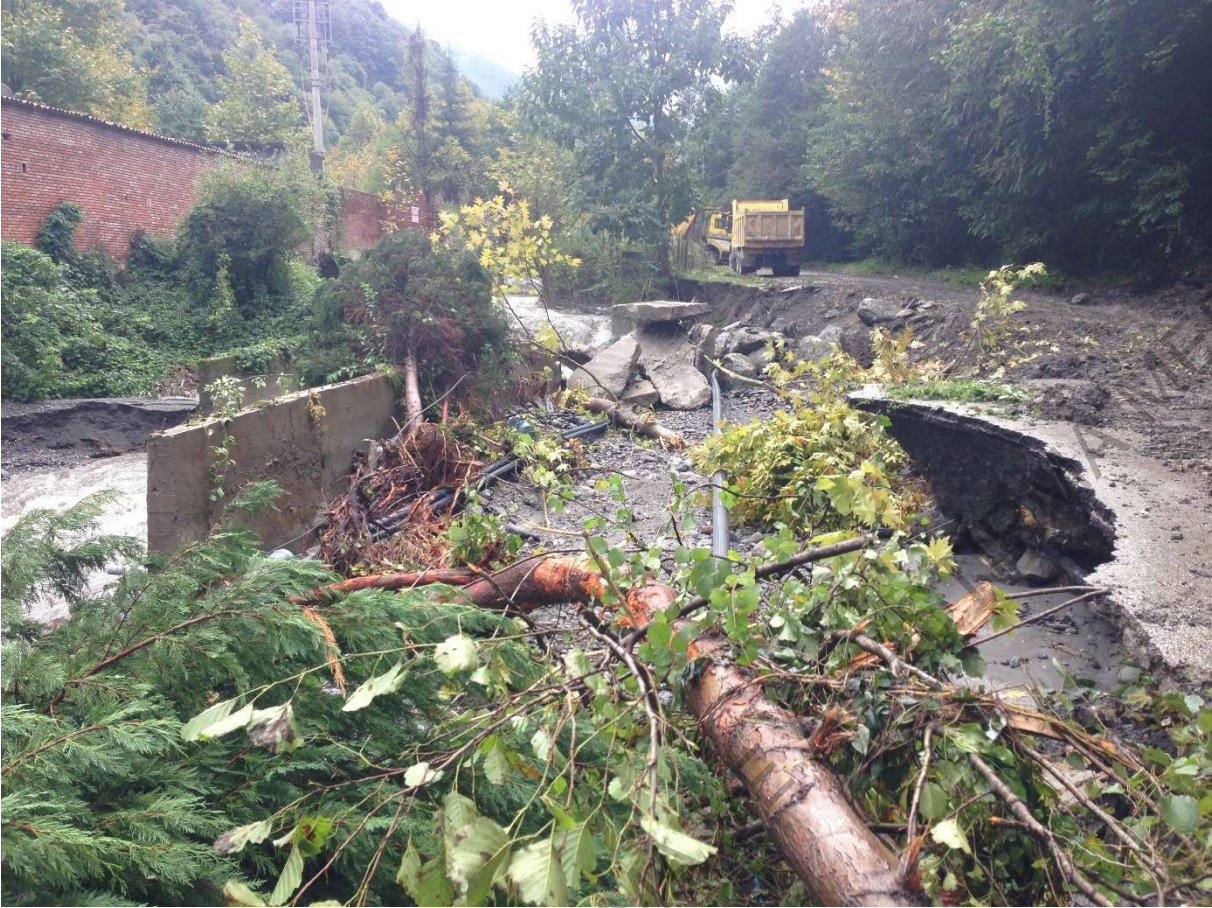
Şekil EK 1.2 de Kurtköy Deresi yatağının daraltılmasından kaynaklanan taşkın hasarı görülmektedir. Fotoğrafta görülen bina ve duvarın dere yatağına çok yakın inşa edilmiş olması sonucu dere yatağı daraldığından taşkın meydana gelmiştir.

Şekil EK 1.2. 29-30 Eylül 2015 tarihleri arasında kısa sürede meydana gelen şiddetli yağış sonucu oluşan taşkında Kurtköy Deresi yatağının daraltılması kaynaklı taşkın hasarı

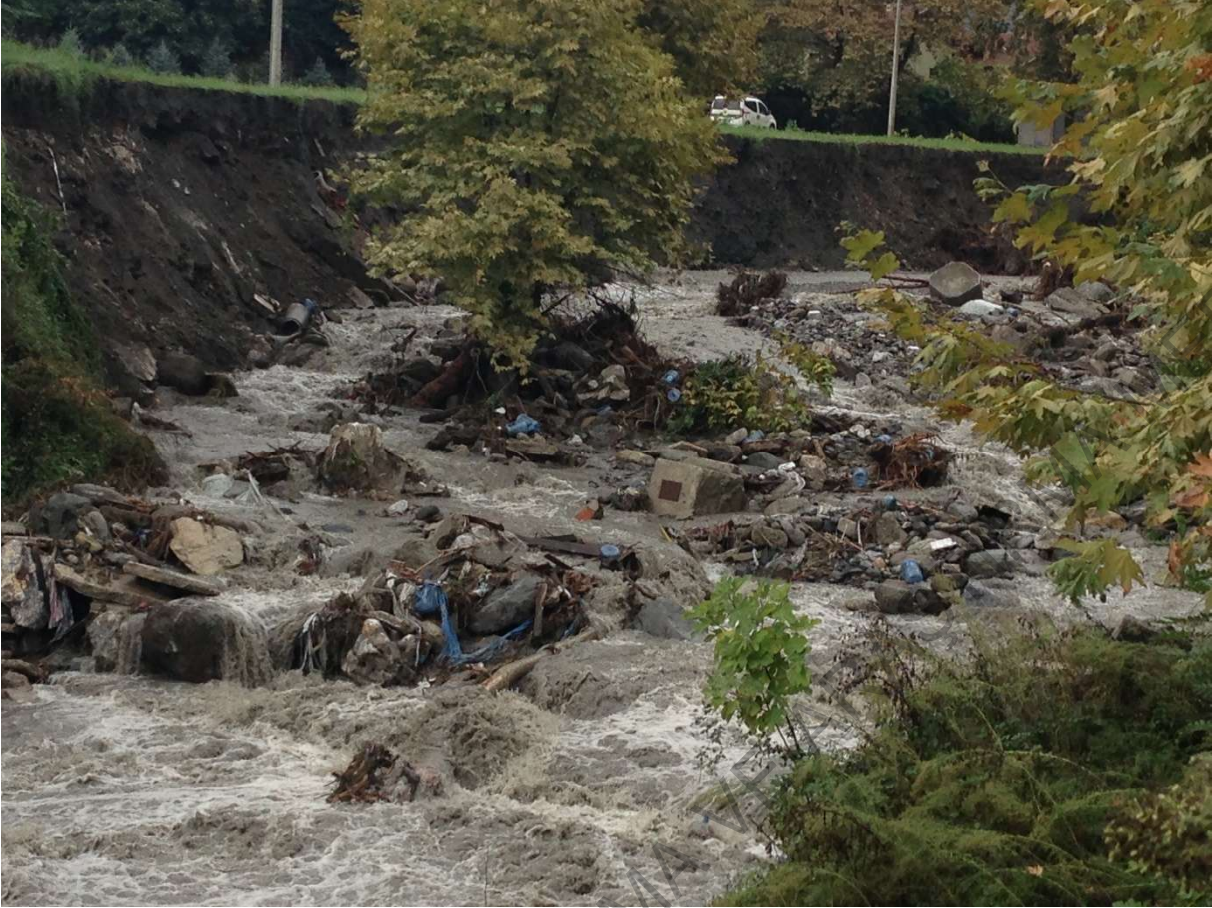
Şekil EK 1.3 de Kurtköy Deresinde çöp ve molozlardan dolayı dere yatağı daralmış olduğu görülmektedir. Bu durum derenin su taşıma kapasitesi azalmıştır ve bu durumda taşkınların artmasına neden olmuştur.

Şekil EK 1.3. 29-30 Eylül 2015 tarihleri arasında kısa sürede meydana gelen şiddetli yağış sonucu oluşan taşkında Kurtköy Deresinde çöp ve molozlardan dolayı dere yatağında meydana gelen daralma.

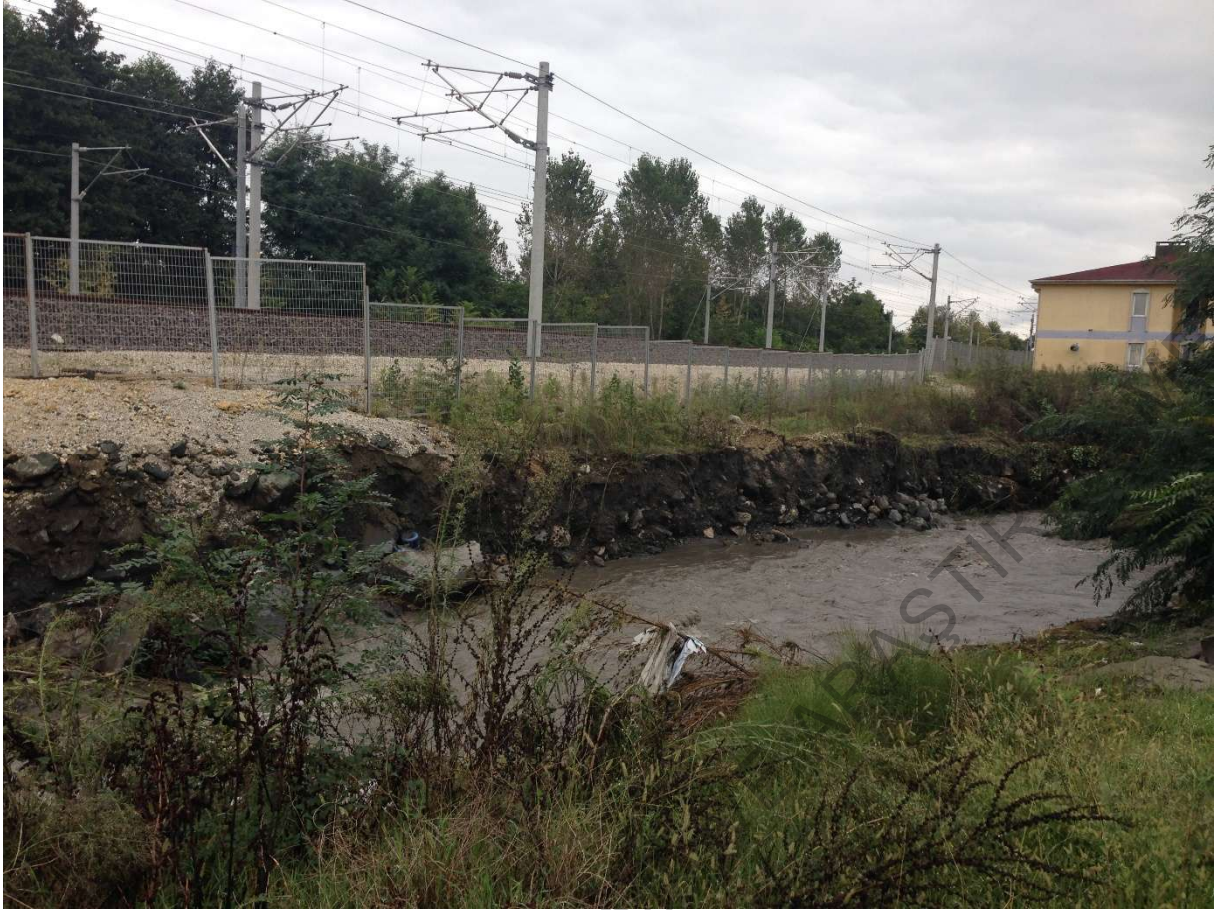
Kurtköy Deresinde meydana gelen taşkınlarda, Sakarya-İstanbul demir yoluna paralel olan dere yatağı şevinde meydana gelen erozyon demiryolunda riskli duruma yol açabileceği Şekil EK 1.4'den anlaşılmaktadır. Demiryoluna paralel akan derenin şevinde taşkın ve erozyona karşı koruma yapılarının tesis edilmesi gerektiği bu fotoğraftan anlaşılmaktadır.

Şekil EK 1.4. 29-30 Eylül 2015 tarihleri arasında kısa sürede meydana gelen şiddetli yağış sonucu oluşan taşkında Kurtköy Deresinde meydana gelen taşkınlarda demir yoluna paralel olan dere yatağı şevinde meydana gelen erozyon

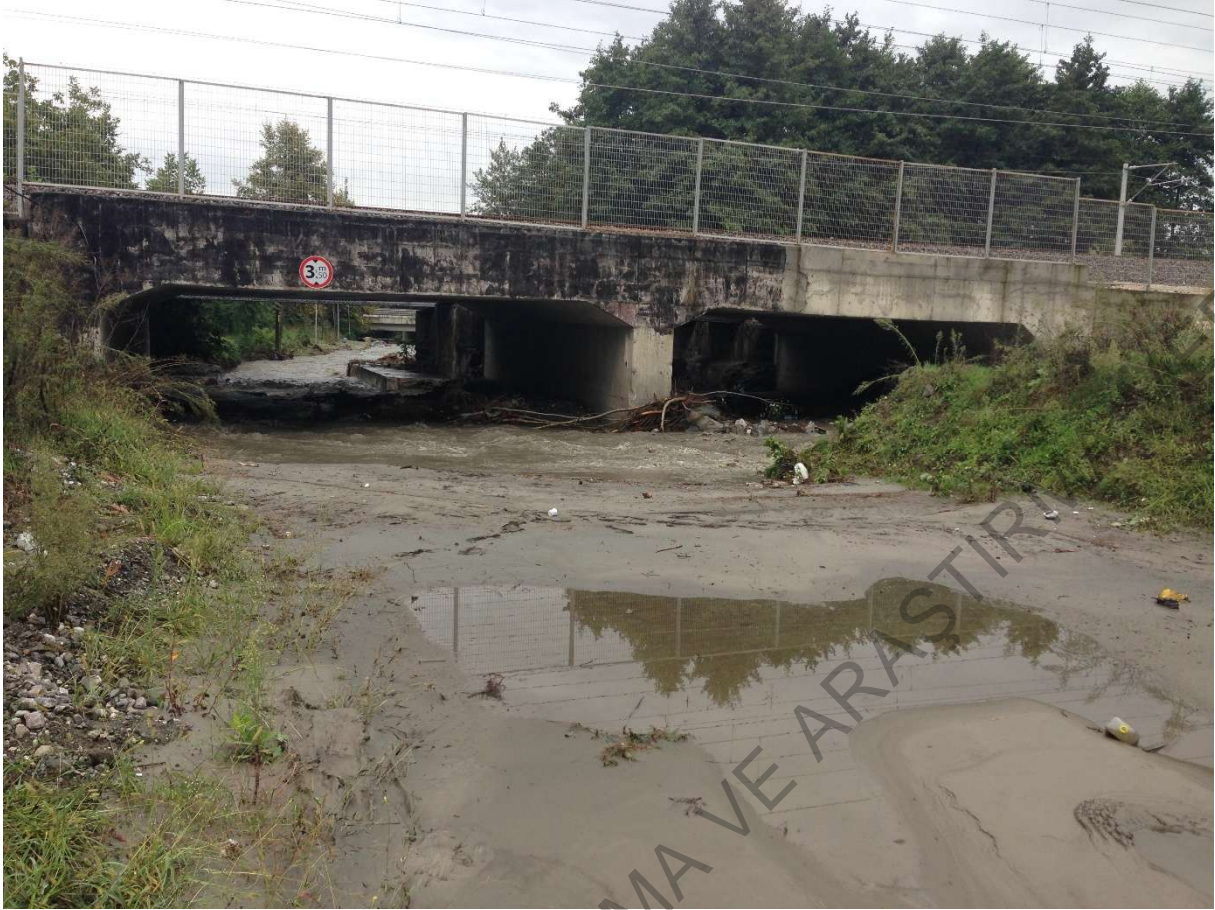
Kurtköy Deresinde meydana gelen taşkınlarda demiryolu köprüsü altında moloz-ağaç parçalarının birikmiş olması dere kesitini daraltmış taşkınların yaşanmasına neden olan etkenlerden olmuştur. Fotoğrafın bakış yönüne göre, köprü'nün sol açıklığı, günlük kullanımda araç trafiğine hizmet eden yoldur; ancak taşkın esnasında sular dere yatağından taşarak araç yolunu da kullanılamaz hale getirmiştir. Burada demiryolu köprüsünün projelendirilmesinde üst yolun doğrultusu hesaba katılırken, akış yönüne göre köprü'nün sağ (doğu) açıklığından geçen dere yatağının doğrultusu ikincil derece ele alınmış olması sonucunda, derenin köprü açıklığına dik açıyla yaklaşması sonucu, dere yatağı şevinde ve köprü'nün orta ayağında erozyon ve oyulmalara da sebep olduğu görülmektedir. (Şekil EK 1.5).

Şekil EK 1.5. 29-30 Eylül 2015 tarihleri arasında kısa sürede meydana gelen şiddetli yağış sonucu oluşan taşkında Kurtköy Deresinde meydana gelen taşkınlarda Sakarya-İstanbul demiryolunun Kurtköy deresi üzerindeki köprü altında biriken moloz-ağaç parçaları ve silt-kil-ince kum gibi ince taneli malzemenin yatağından taşarak etrafa yayılması.

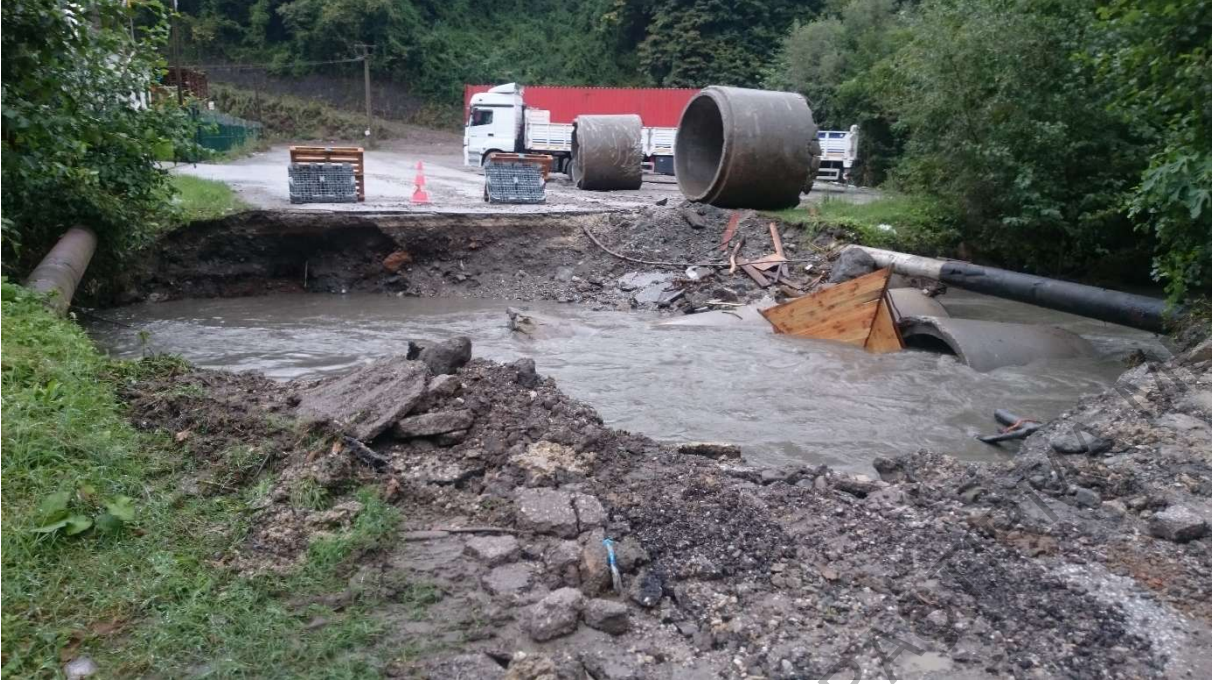
Mahmudiye Deresi yatağında yol geçişi nedeniyle dere geçişi 2m çaplı beton büz borular ile sağlanmıştır. Fakat taşkın anında kesitler dereyi taşıyamamış ve beton boruları ve yol kaplamasında büyük hasara yol açmıştır. Kesitlerin yetersiz oluşu ve başka boru hatlarının da yatağın içinden geçmesi dere yatağını daralttığından taşkınların oluşmasına neden olan etkenlerden biri olarak söylenebilir (Şekil EK 1.6).

Şekil EK 1.6. 29-30 Eylül 2015 tarihleri arasında kısa sürede meydana gelen şiddetli yağış sonucu oluşan taşkında Mahmudiye Deresi yatağında yol geçişi nedeniyle dere geçişi 2m çaplı beton büz borular ile sağlandığından taşkın anında kesitler dereyi taşıyamamış ve beton boruları ve yol kaplamasında büyük hasara yol açmıştır. Kesitlerin yetersiz oluşu ve başka boru hatlarının da yatağın içinden geçmesi dere yatağını daraltmasının taşkın oluşmasına neden olduğu düşünülmektedir.
