T.C. SAKARYA ÜNİVERSİTESİ REKTÖRLÜĞÜ
AFET YÖNETİM UYGULAMA ve ARAŞTIRMA MERKEZİ

**SAKARYA İLİ KAYNARCA İLÇESİ SEYRAN DERESİNDE
30 EYLÜL 2018 TARİHİNDE MEYDANA GELEN
ANİ TAŞKININ DEĞERLENDİRİLMESİNE AİT
TEKNİK RAPOR**

RAPOR NO: 2018-1

SAKARYA
Kasım 2018

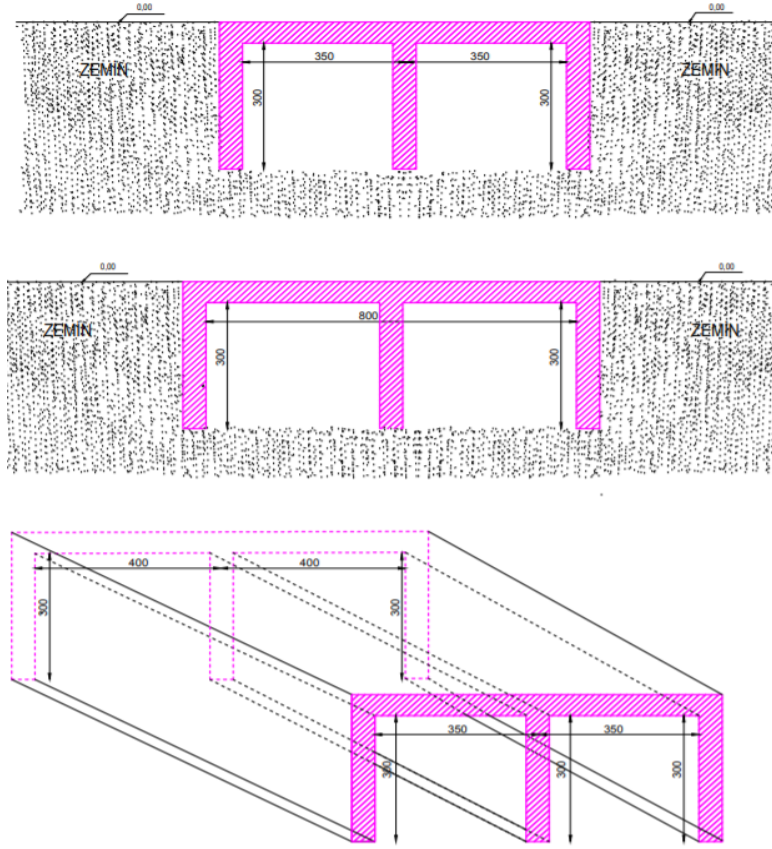
Şekil 2.1. Köprü Rölevesi

Rölevesi çıkarılmış olan köprülerin sırasıyla taşkın taşıma kapasiteleri $46,02 \text{ m}^3/\text{s}$, $42,7 \text{ m}^3/\text{s}$ ve $39,15 \text{ m}^3/\text{s}$ olarak hesap edilmiştir. Taş kaplamalı kanalın ortalama taşkın taşıma kapasitesi ise $42,90 \text{ m}^3/\text{s}$ olarak hesaplanmıştır.

İlçe merkezinde yer alan 3 köprüde taşkın taşıma kapasite bakımından hem gelen debiyi hem de Q_{500} tekerrürlü taşkın debisini güvenle geçirmeyecek olduğu tespit edilmiştir.

Seyren Deresinin Kaynarca ilçe Merkezi içerisinde kalan kısmında yer alan 3 adet köprünün tek açıklıklı kemer köprü yapılarak geçilmesi uygun olacaktır. Ayrıca derenin sıklıkla taşkın meydana getirmesi ve risk ihtiva etmesi nedeniyle, kapasitesinin Q_{500} ü geçirebilecek şekilde taşkın duvarları yükseltilerek ıslah edilmesi gerekmektedir.

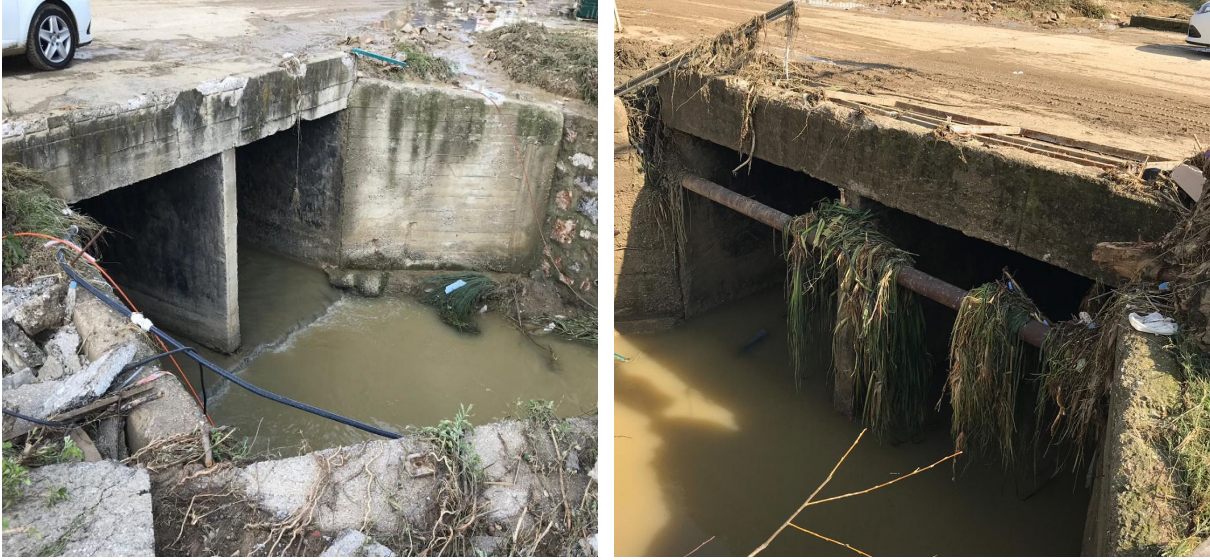
Şekil 6- 1. Köprü Kesiti

Fotoğraflarda da görüldüğü üzere köprü orta ayak ve tabliye kotu nedeniyle üst havzadan gelen rusubat, köprü göz/gözlerini tıkayıp geçişe izin vermemiş ve gelen debi, dere yatağı dışından akışına devam etmiştir. Şekil 9- 15 arasında Kaynarca ilçe merkezinde meydana gelmiş taşkın esnasında çekilmiş fotoğraflara yer verilmiştir.

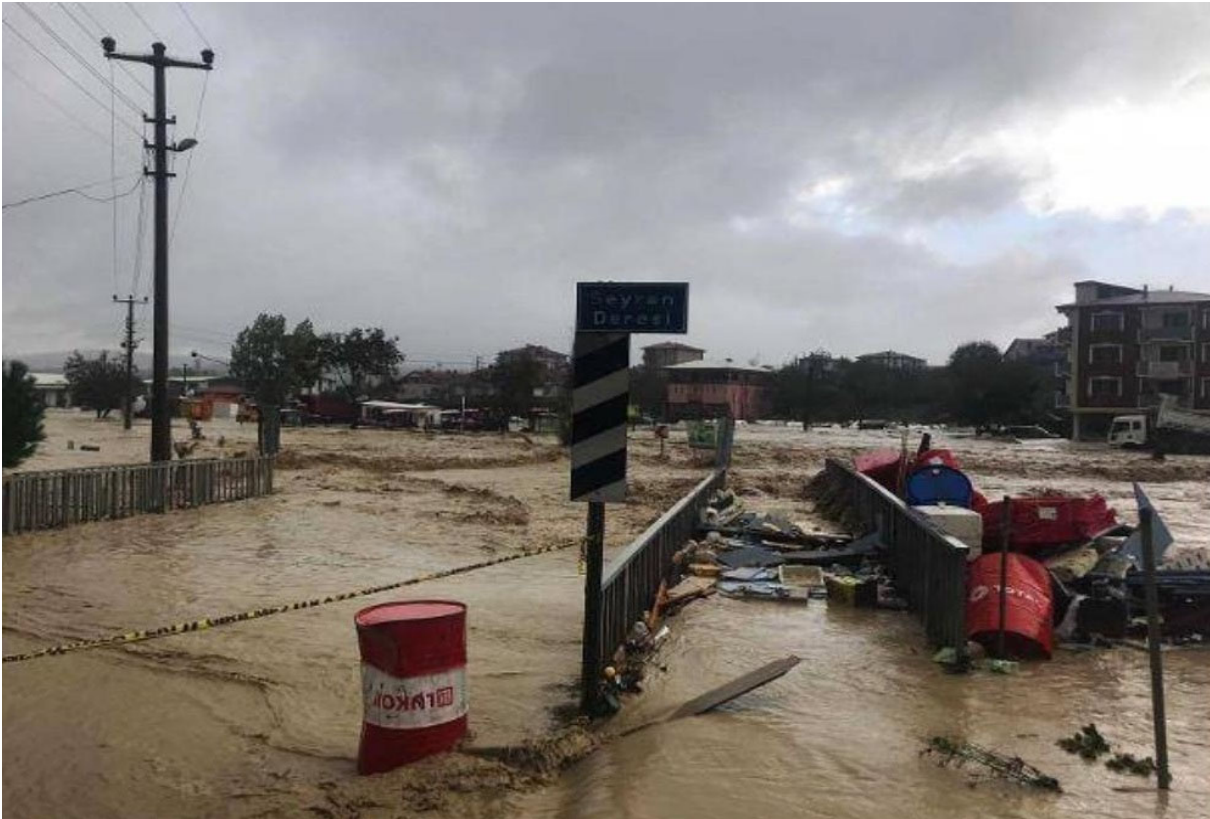
yatak kapasitesini daraltması, havzadan gelen rusubatın dere ve köprü kesitlerini doldurarak kapasiteyi azaltması, dereye meydana gelen taşkının nedenleri olarak sıralanabilir (bkz. Ekler). Ayrıca deredeki 2 köprünün orta ayaklı olması nedeniyle biriken moloz, kütük, dal parçaları köprülerin açıklıklarını daralmış ve köprüler deredeki suyu bir baraj gibi kabartarak derelerin kenarlarındaki arazilere taşmasında etkili olmuştur. Ayrıca köprü altlarından geçirilen iletim hatları da benzer duruma sebebiyet vermemektedir.

Şekil 9- Taşkın ile taşınan malzemelerle tıkanmış olan 2. Köprü

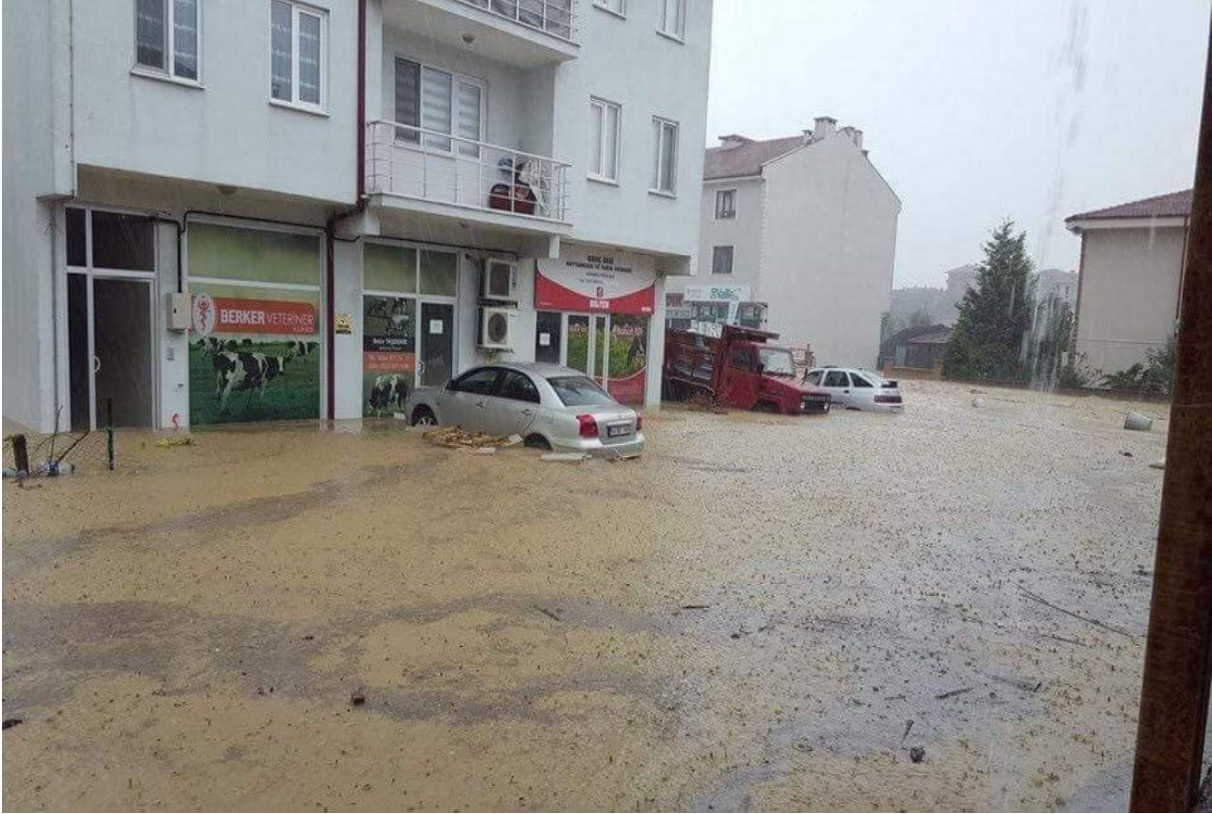
Şekil 10- İlçe merkezinde hasar gören ticari yapılar ve vasıtalar

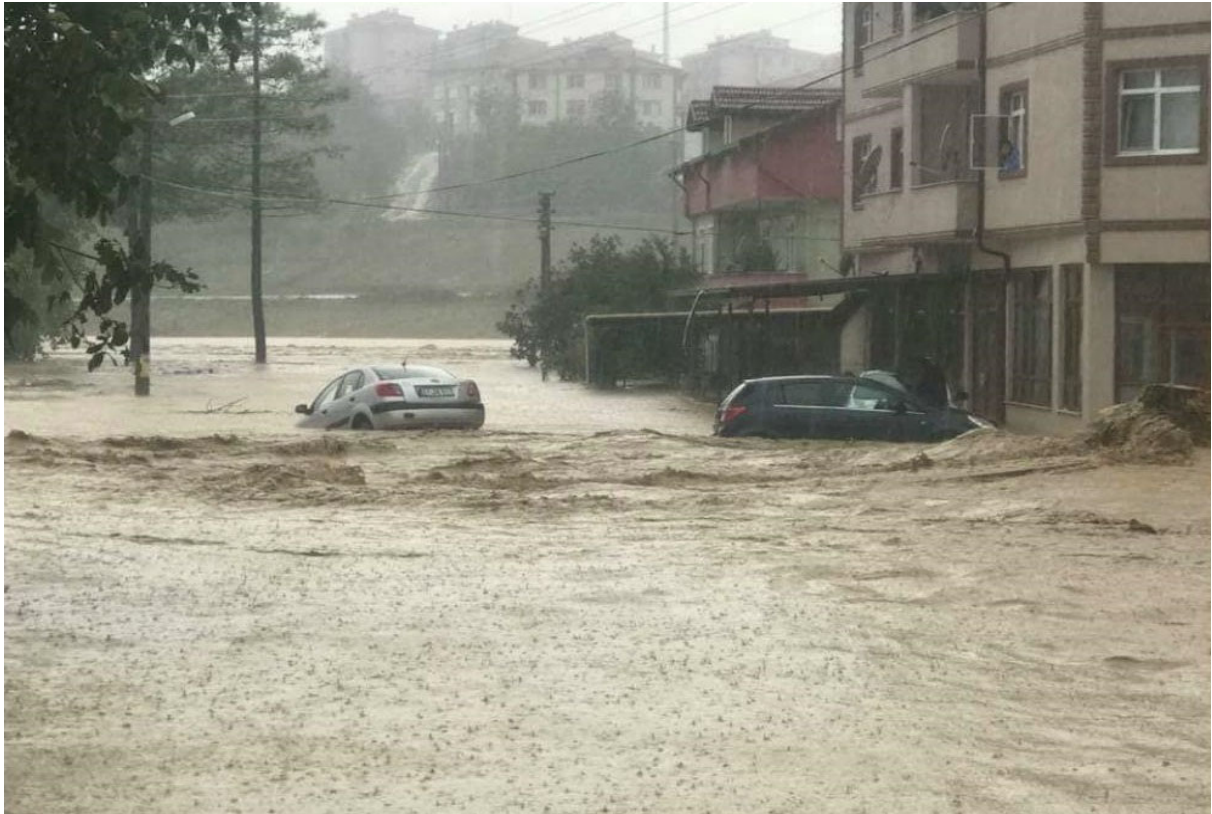
Şekil 11- İlçe merkezinde hasar gören konutlar ve vasıtalar

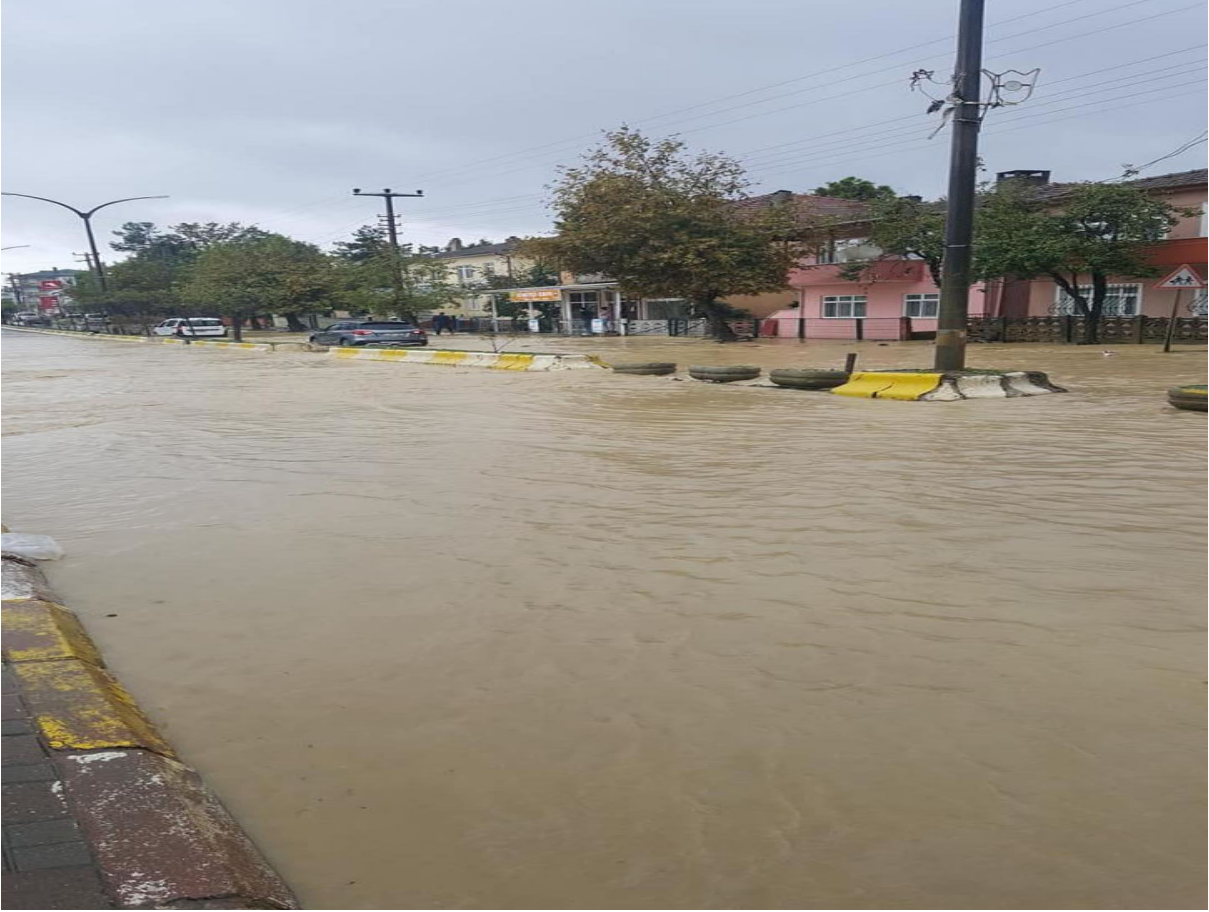
Şekil 12- Taşkın esnasında İlçe merkezi-1

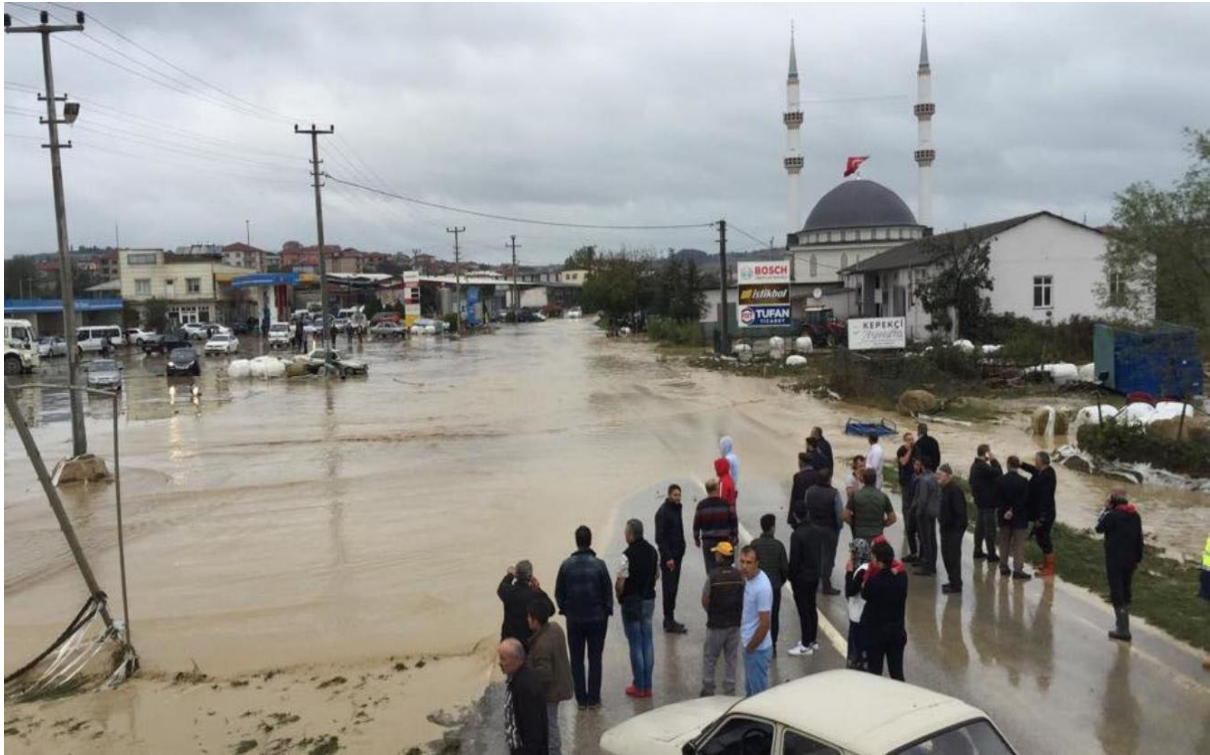
Şekil 13- Taşkın esnasında İlçe merkezi-2

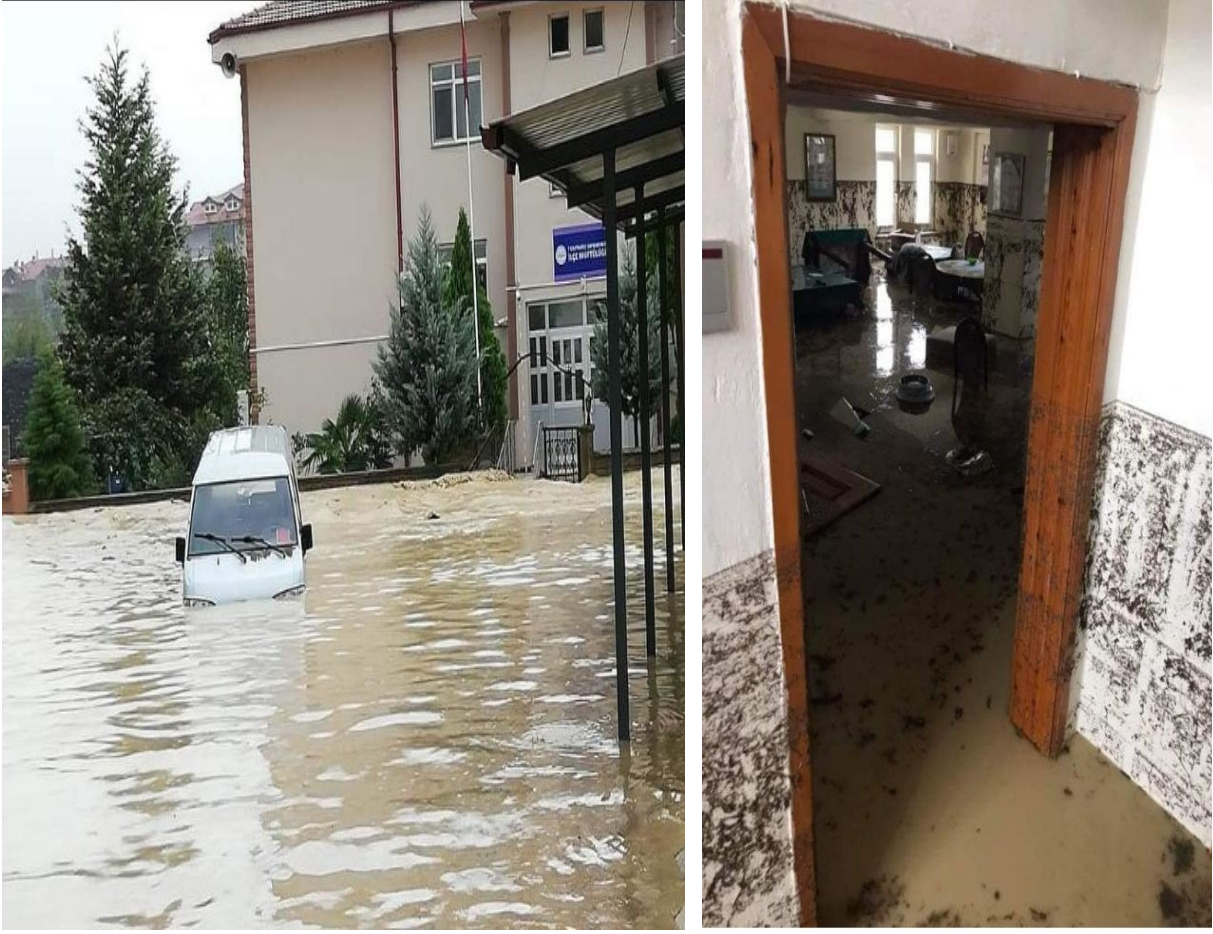
Şekil 14- Taşkına maruz kalan kamu binaları ve su seviyesi

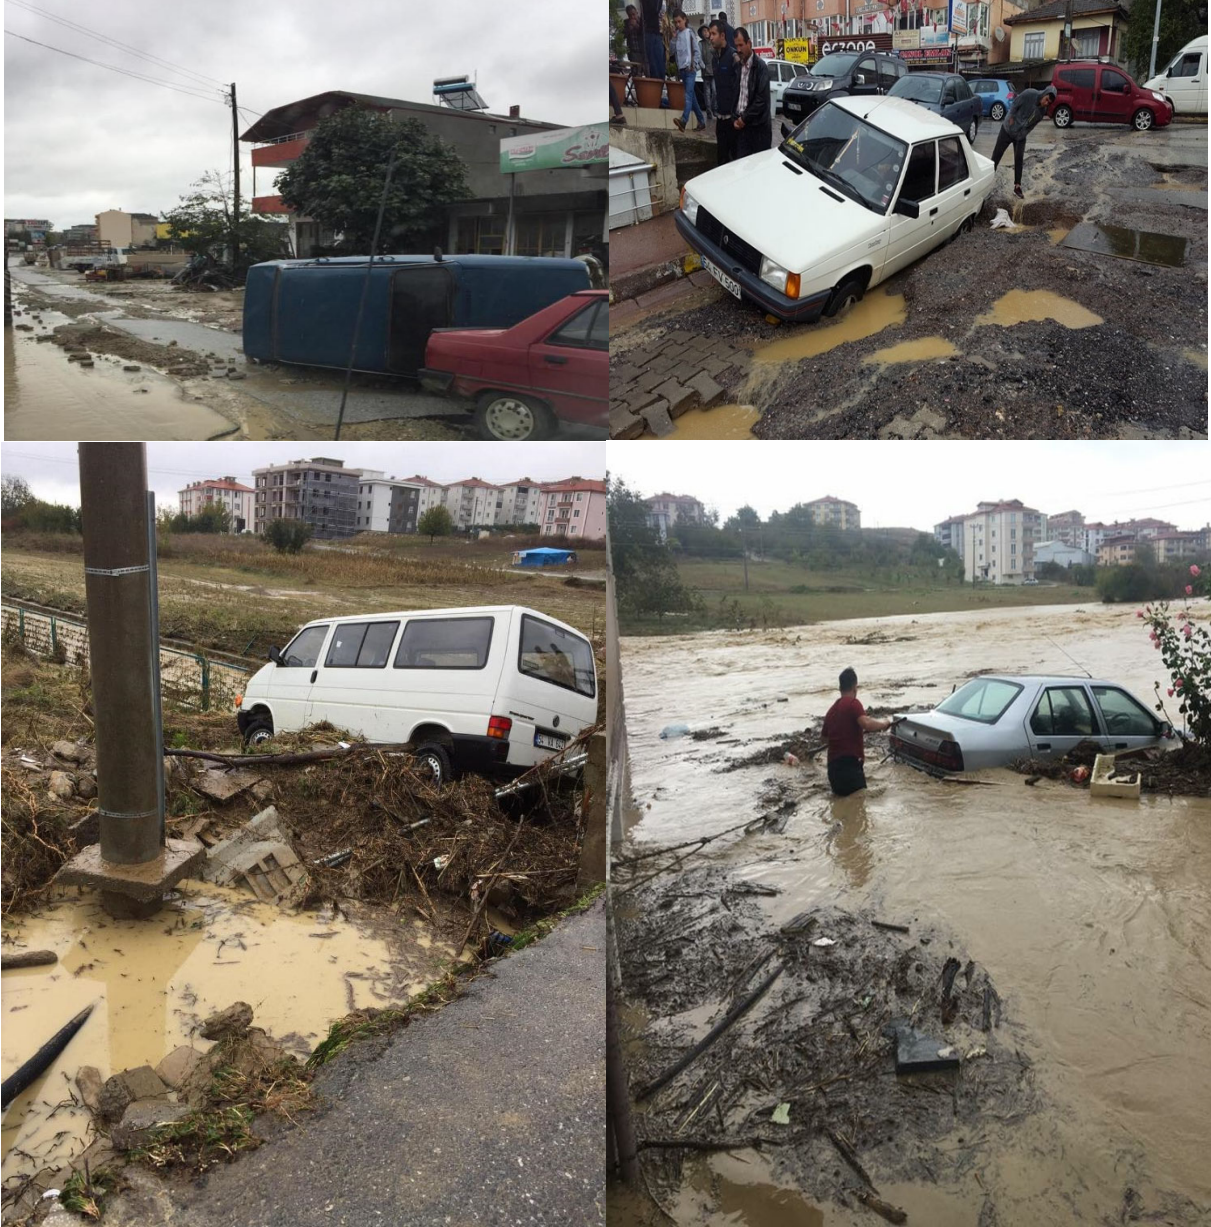
Şekil 15- Taşkına maruz kalan vasıtalar
