2 Mart 2017 Samsat (Adıyaman) Depremi Ön Değerlendirme Raporu

Preliminary Report on The March 2, 2017 Samsat (Adıyaman) Earthquake

RAPOR NO: 2017-2

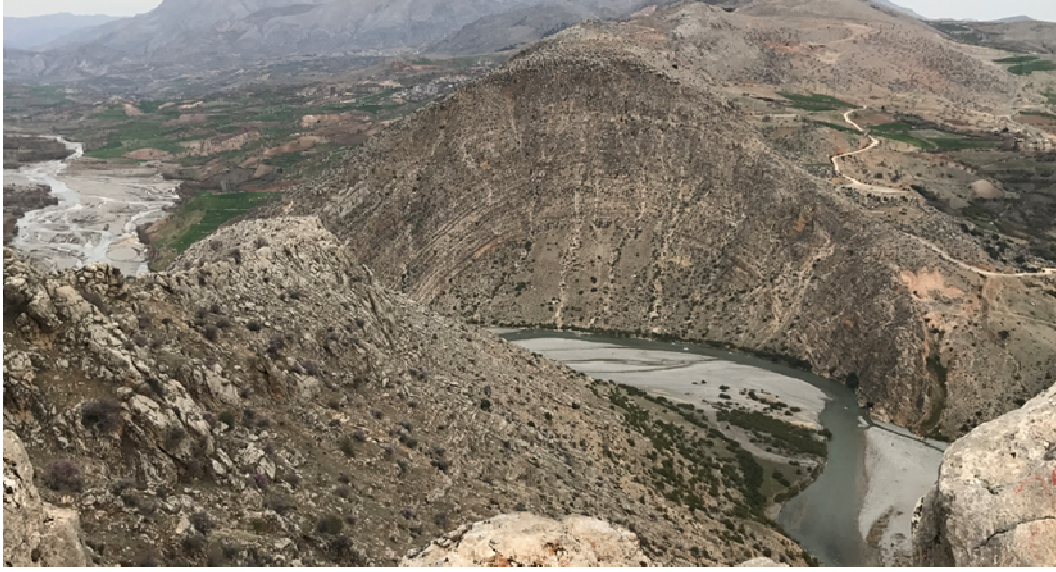
Şekil 3. Adiyaman bölgesi morfolojisinden bir kesit, Kahta çayı

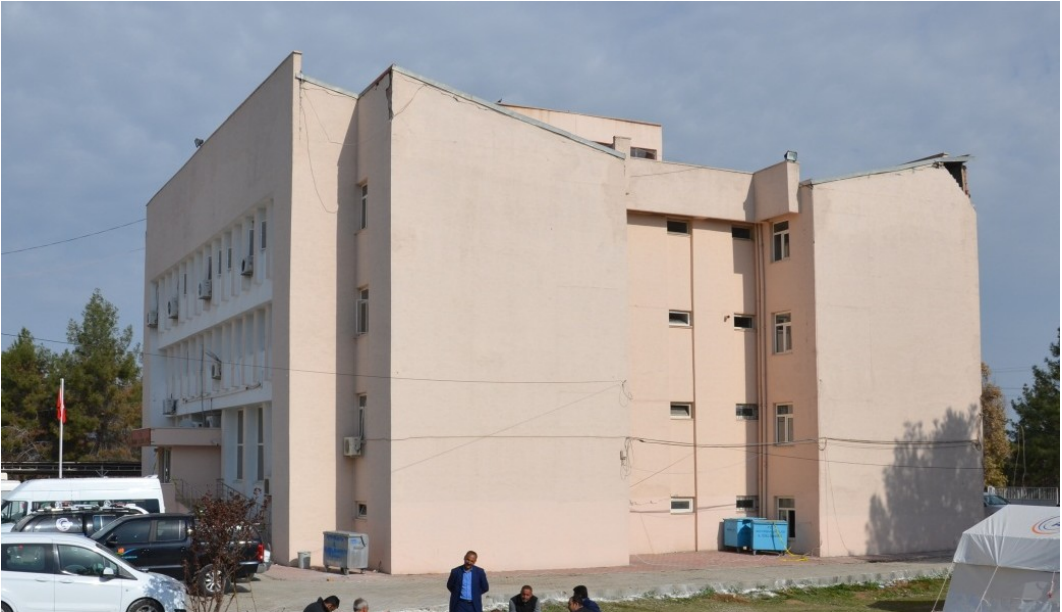
Samsat Kaymakamlık binası ve Samsat Çok Programlı Anadolu Lisesi binası aynı mimari plana sahip, dört katlı, betonarme perde çerçevesi ve tuğla dolgu duvarlı olarak inşa edilmiş betonarme yapılardır (Şekil 8 ve 9). Yapının taşıyıcı sistemi düzgün çerçeveler ile oldukça sade olarak düzenlenmiştir. Bu yüzden kayda değer bir hasar almamıştır. Sadece bir perdenin orta bölümünde kılcal kayma çatlağı ve buna bağlı bir kirişte kısa kiriş davranışından kaynaklı kayma çatlağı belirlenmiştir (Şekil 10). Ancak Kaymakamlık ve Lisesi binalarının her ikisinde de kullanımı engelleyen yapısal olmayan hasarlar meydana gelmiştir. Bölme duvarlarında kayma çatlakları, duvar çerçeve arasında ayrılmalar ve düzlemi dışına duvar hareketleri, yaygın olarak sıva çatlakları ve sıva dökülmeleri belirlenmiştir (Şekil 11).

Şekil 8. Samsat Kaymakamlık binası

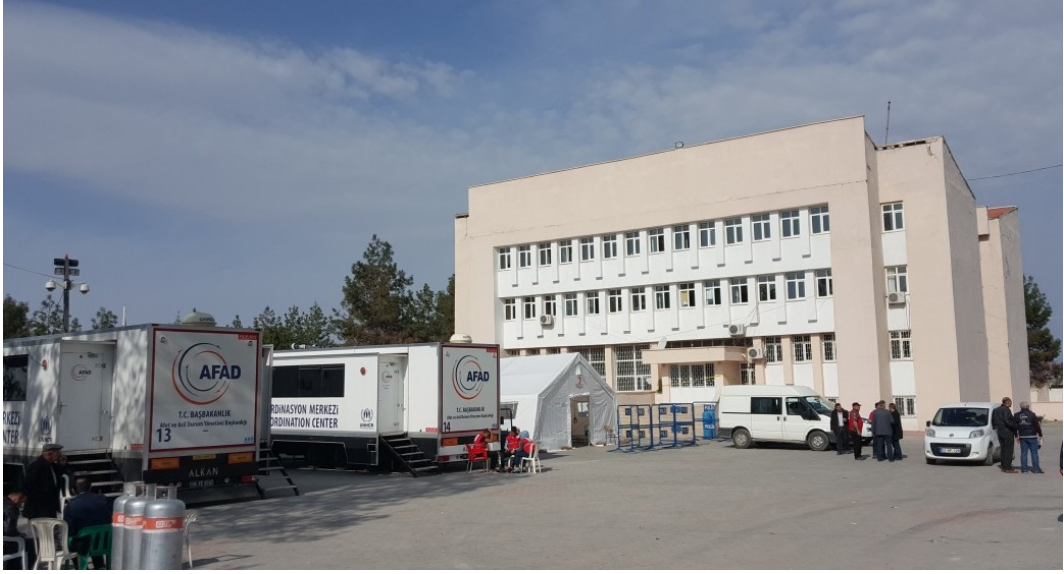
Şekil 9. Samsat Çok Programlı Anadolu Lisesi

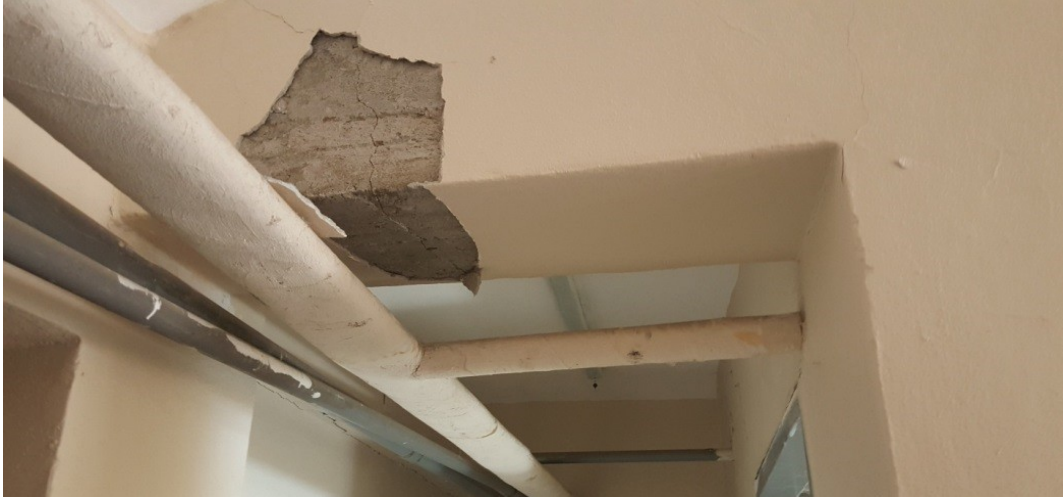
Şekil 10. Perde ile kolon arasındaki kısa kirişte kayma çatlağı

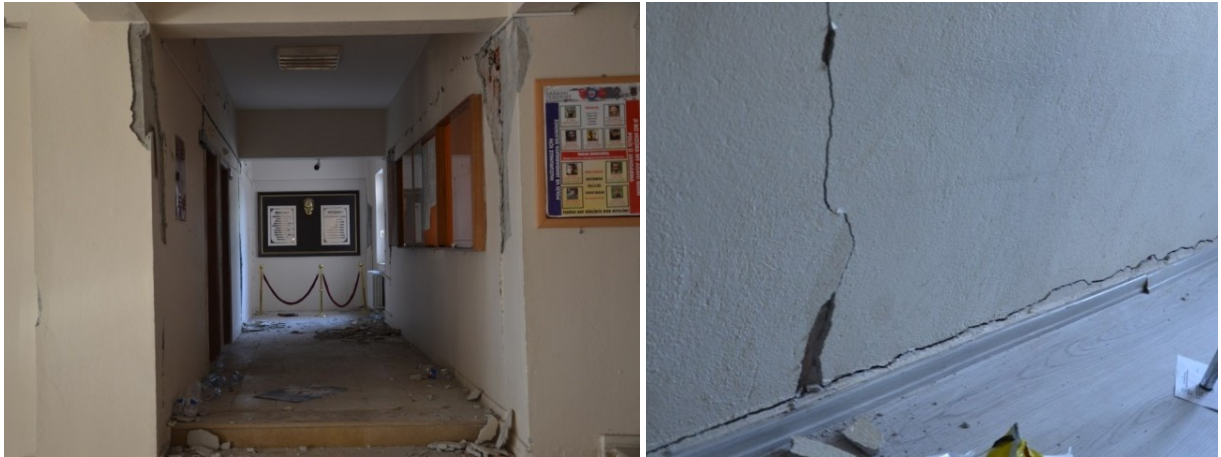
Şekil 11. Çerçeve duvar birleşimlerinde gözlenen hasarlar

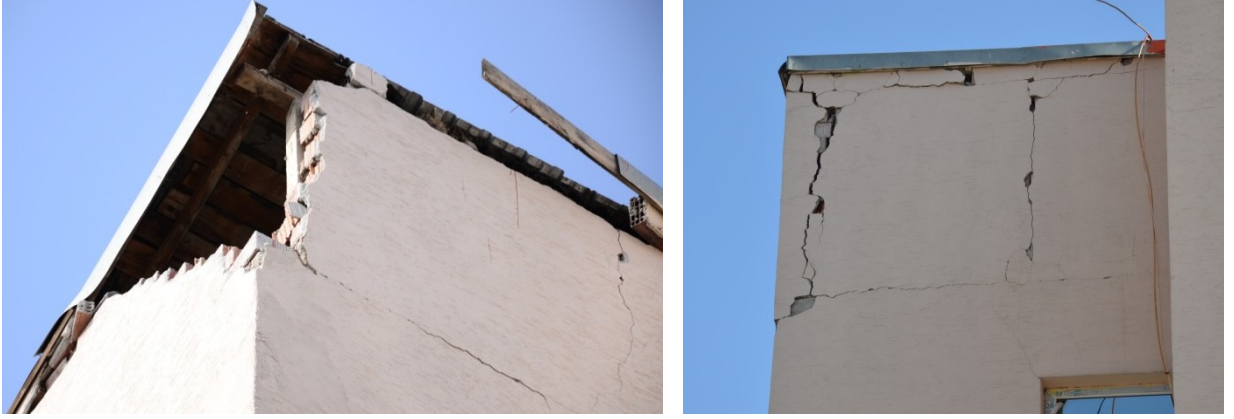
Her iki binada da ahşap oturtma çatı şeklinde düzenlenen çatılarda kalkan duvarların yıkılması ile sonuçlanan hasarlar gözlenmiştir. İncelendiğinde yüksek kalkan duvarları bağlayan yatay ve düşey hatılların bulunmadığı belirlenmiştir (Şekil 12).

Şekil 12. Kalkan duvar hasarları

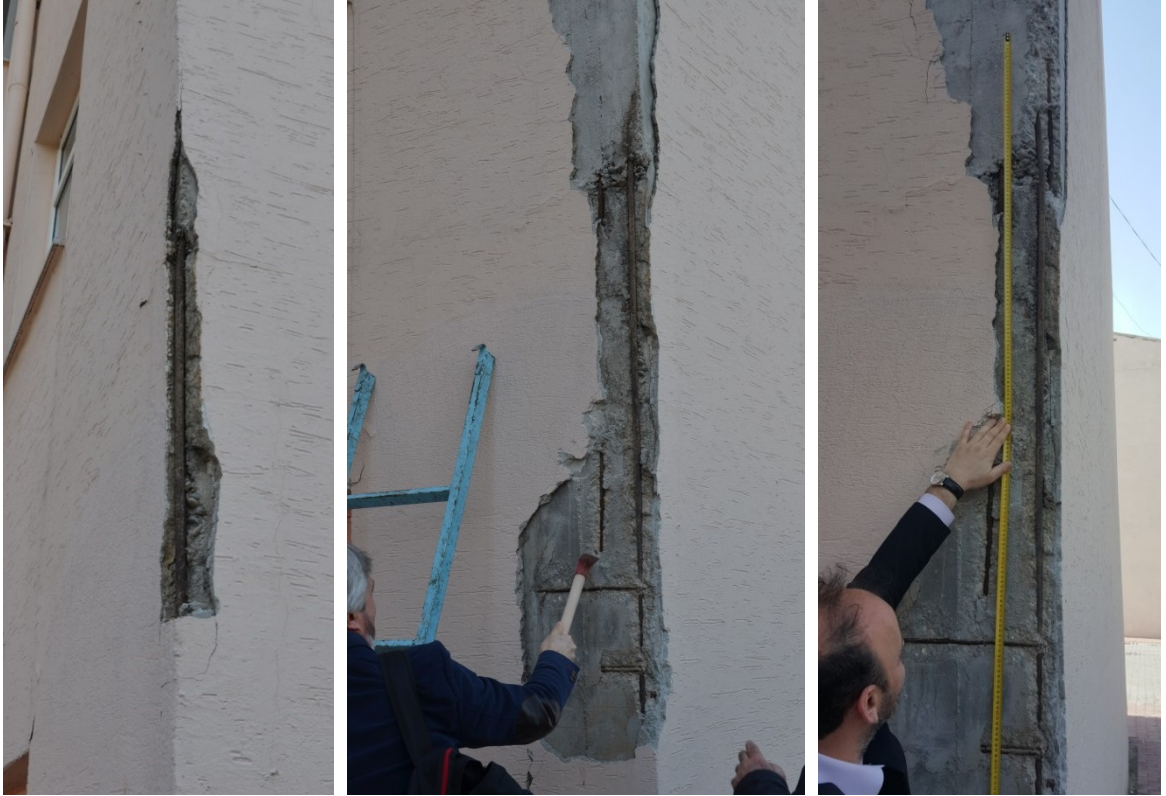
Her iki binanın yapımında donatı işçiliğine dikkat edilmediği, yetersiz paspayı, düzensiz donatı aralıkları ve bunlara bağlı olarak ileri seviyede korozyon olduğu tespit edilmiştir. Hem Kaymakamlık hem de Lise binalarında dış cephede düzenlenen birer perdenin uç bölgesinde sargı yapılmadığı sıva dökülmelerinden anlaşılmıştır. Kaymakamlık binasındaki perdenin sıvası ve paspayı kaldırıldığında 1.45 m uzunluğunda bir alanda hiçbir sargı bulunmadığı belirlenmiştir. (Şekil 13 ve 14).

Şekil 13. Perde uç bölgesinde sargısız alan, yetersiz paspayı ve korozyon

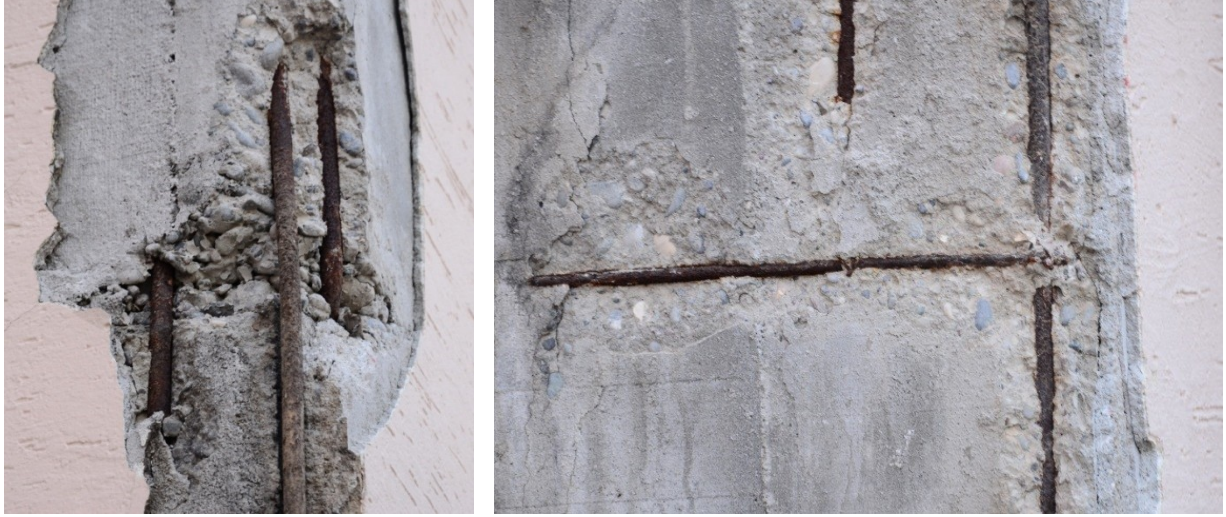
Şekil 14. Perde uç bölgesinde sargısız alan, yetersiz paspayı ve korozyon

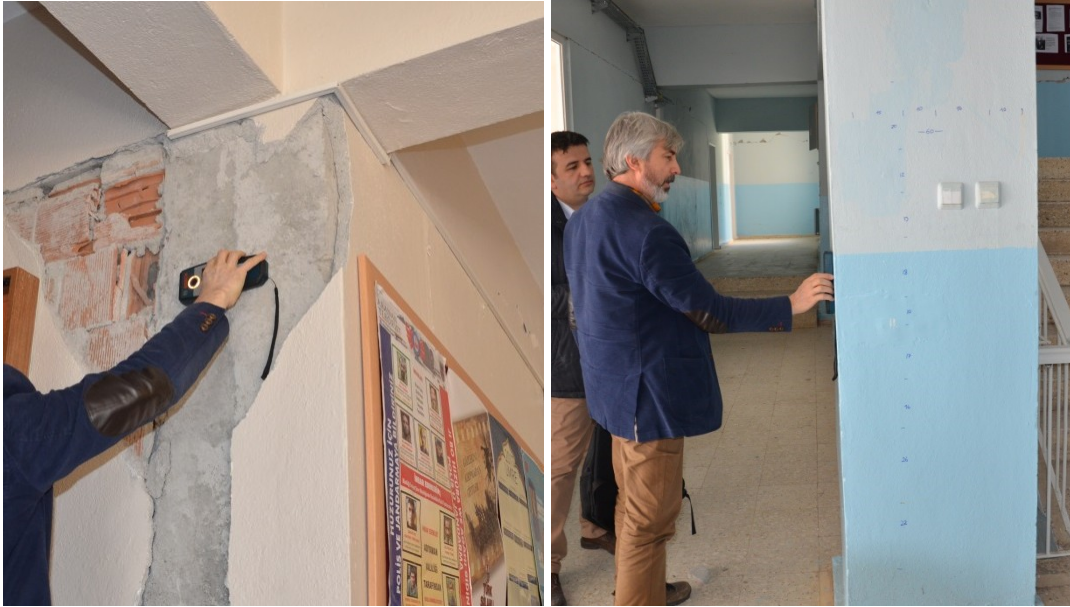
Donatı düzenini ve aralıklarını belirlemek için el scannerı ile kolonlarda ve perdelerde tarama yapılmıştır. Okumalardan yatay donatı, sargı aralıklarının 120-270 mm gibi geniş bir aralıkta değiştiği belirlenmiştir (Şekil 15). Beton sınıfını belirlemek için yapılan Schmidt çekici okumalarından ise 15-40 MPa aralığında çok değişken değerler elde edilmiştir (Şekil 16). Betonarme elemanların yüzeyi ve çekirdek bölgesi incelendiğinde 40 mm boyutuna varan iri agrega/dere çakılı ile beton üretildiği görülmüştür. Yerel kaynaklar bölgede beton yapımında kum çakılın kaynağından çıktığı gibi eleme yıkama yapılmadan kullanıldığını ifade etmişlerdir.

Şekil 15. Betonarme kolonlarda el scanner ı ile donatı tespiti

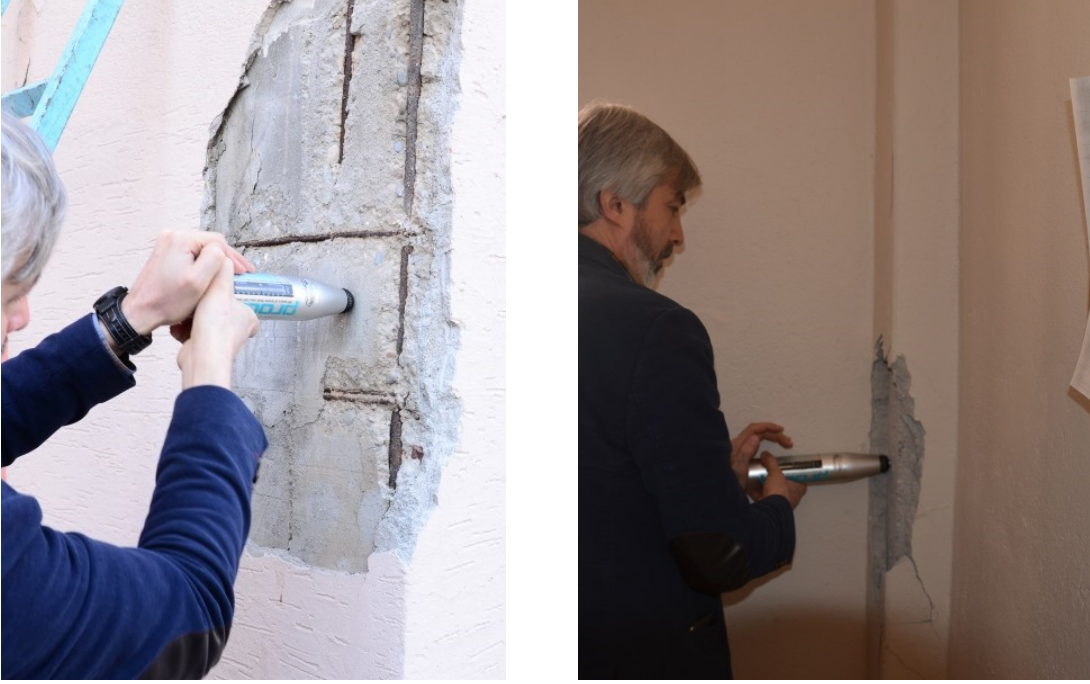
Şekil 16. Betonarme kolonlarda schmidt çekici okumaları

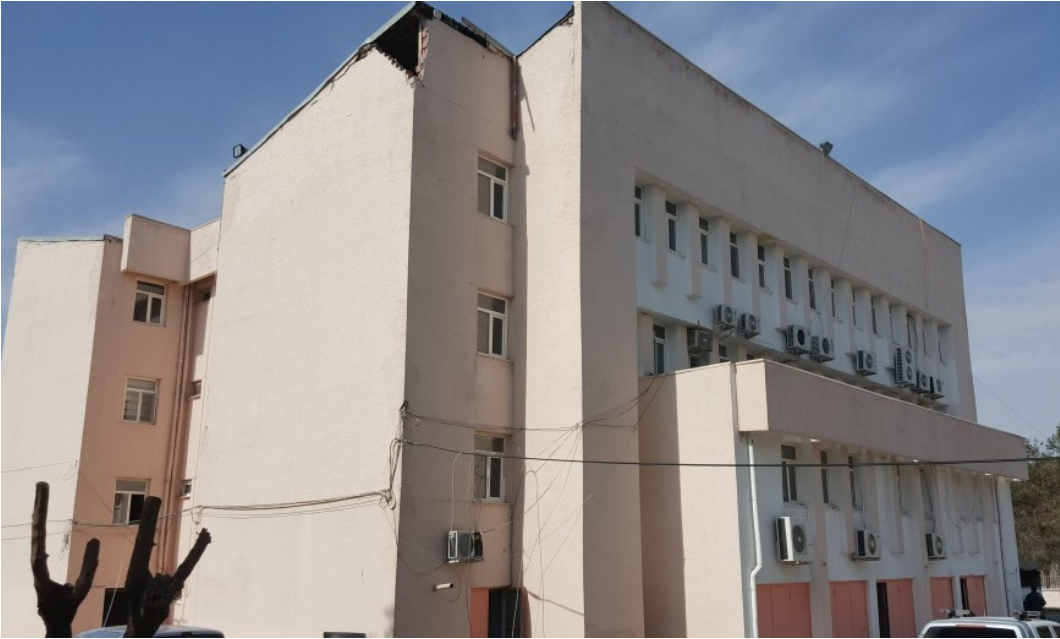
Aynı mimari planda inşa edilmiş Kaymakamlık ve Lise binalarının cephelerinde mimari açıdan cephe kirişleri düzenlenmiştir. Şekil 17 da görülen kiriş yapının arka cephesine, ikinci kat seviyesinde, kısa konsol kirişlerin ucuna mesnetlenmiş, bina uzun cephesi boyunca uzanan 1.0 m yüksekliğinde bir kiriştir. Ancak kısa konsol kirişler ile uzun cephe kirişinin bağlantı noktalarında hatalı yapılan donatı düzenlemesinden dolayı çatlaklar oluşmuş, korozyon ilerlemiş ve deprem sırasında da çatlaklar iyice ilerleyerek ayrılmaların meydana geldiği görülmektedir (Şekil 18).

Şekil 17. Yapının arka cephesinde mimari eleman olarak düzenlenen alın kirişi

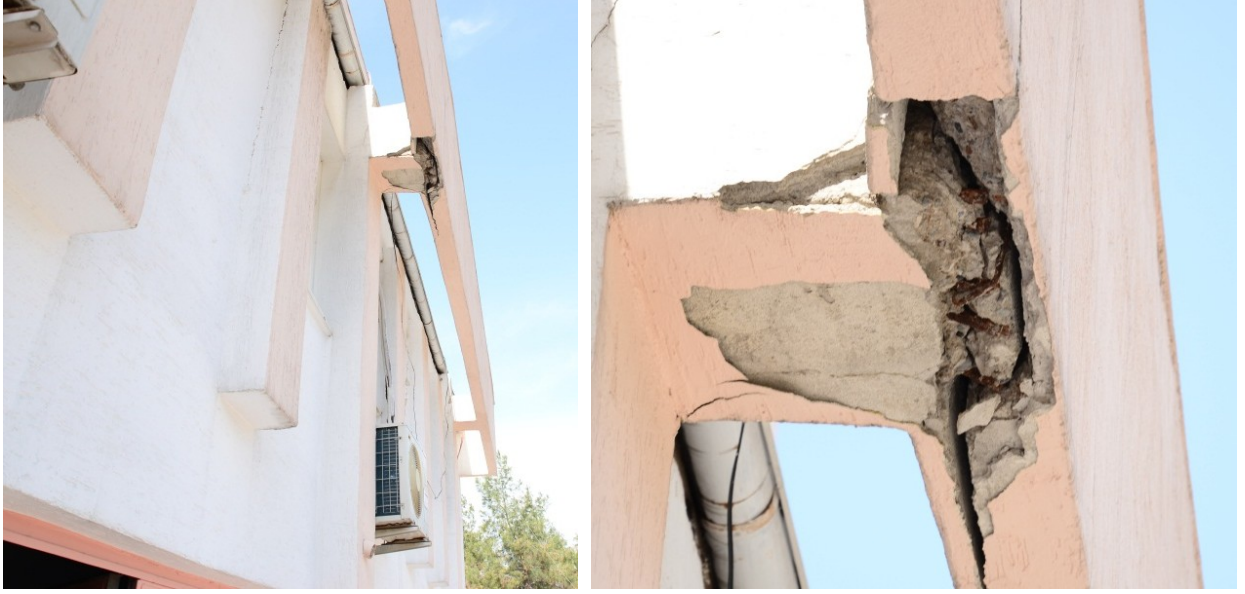
Şekil 18. Arka cephede mimari eleman olarak düzenlenen giriş üzerindeki hasarlar

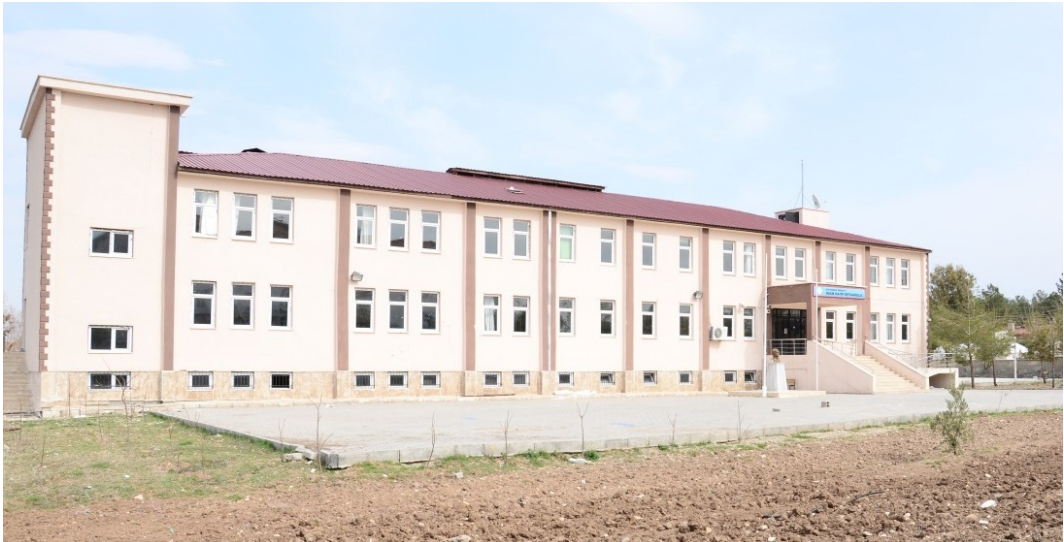
Samsat Anadolu İmam Hatip Ortaokulu betonarme çerçeve taşıyıcı sistemli inşa edilmiş üç katlı betonarme bir yapıdır (Şekil 19). Bir yıl önce tamamlanarak eğitim faaliyetine başladığı yetkililer tarafından ifade edilmiştir. Yapının taşıyıcı sisteminde herhangi bir yapısal hasar gözlenmemiştir. Yapının taşıyıcı sistemi düzgün çerçeveler ile düzenlenmiştir. Beton sınıfını belirlemek için yapılan schmidt okumalarından 35-45 MPa arasında değişen basınç dayanımlarına ulaşılmıştır. Betonarme kalıp işçiliğinin de son derece özenli yapıldığı gözlenmiştir. Ancak bölme duvarlarındaki yıkılma ve dağılma gibi duvar hasarları nedeni ile okulun kullanılamaz durumda olduğu belirlenmiştir (Şekil 20 ve 21).

Şekil 19. Samsat Anadolu İmam Hatip Ortaokulu ön cepheden görünüm

2007 TDY esaslarına göre inşa edilen Samsat İmam Hatip Ortaokulu gibi yeni kamu binalarının taşıyıcı sistemlerinin hasar görmemelerine rağmen taşıyıcı olmayan elemanlarındaki hasarlardan dolayı kullanılamaz duruma girebilecekleri gözden kaçırılmamalıdır.

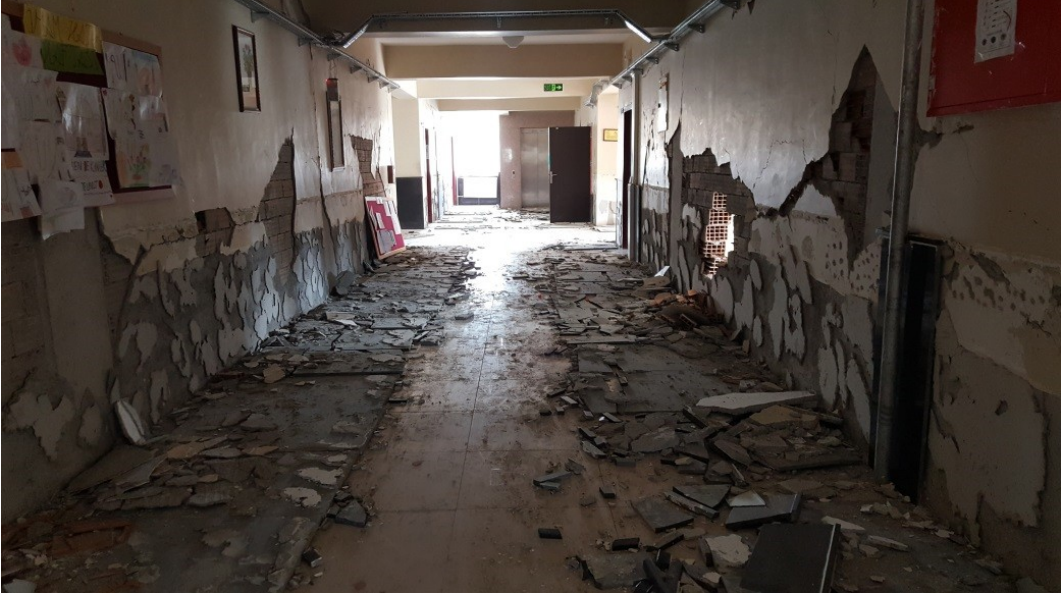
Şekil 20. Anadolu İmam Hatip Ortaokulu birinci kat koridorundaki yapısal olmayan hasarlar

Birbirine paralel betonarme çerçeveler ile düzenlenen taşıyıcı sistemin aksları 6-7 m aralıklarla inşa edilmiştir. Akslar arasına da yatay delikli tuğlalarla bölme duvarları düzenlenmiştir. Duvar sıvaları ve boya yapıldıktan sonra koridor duvarlarına 1.0 m yüksekliğinde 20 mm kalınlığında granit doğal taş ile yüzey kaplaması yapılmıştır. Yapıştırma işleminden önce sıvalı ve boyalı yüzeylerde çentikleme yapıldığı ve kum-çimento harcı ile yapıştırma yapıldığı görülmektedir. Granit plakaların arka yüzeylerinde yapışmayı sağlayacak kanalların olmadığı ve granit yapıştırıcısı kullanılmadığı da tespit edilmiştir. Ortaya çıkan hasarın nedeni olarak,

mesnetlenmemiş uzun duvar boyları ve yanlış işçilik ile kat koridorlarına yapılan ağır, yüzeysel kaplamanın neden olduğu değerlendirilmiştir. Deprem sırasında oluşan titreşimler ile kaplamaların tamamının duvardan ayrılarak düzlemi dışına devrildiği, duvarların hasar gördüğü ve bazı bölümlerinde boşlukların oluştuğu görülmektedir (Şekil 20 ve 21).

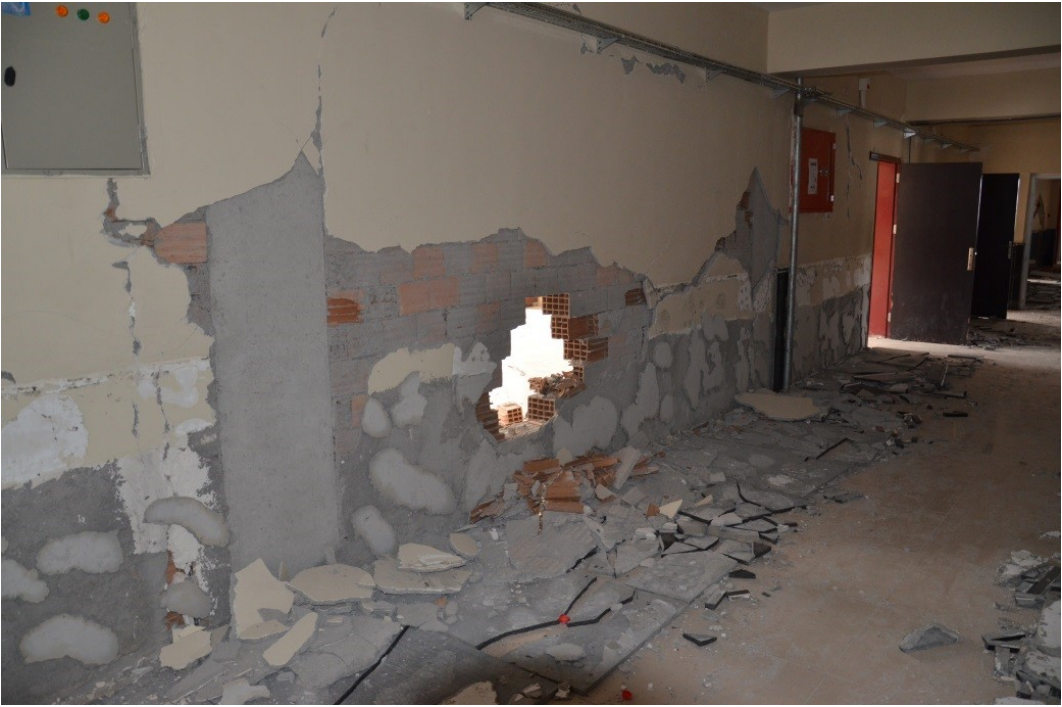
Şekil 21. Samsat Anadolu İmam Hatip Ortaokulunda duvar hasarları

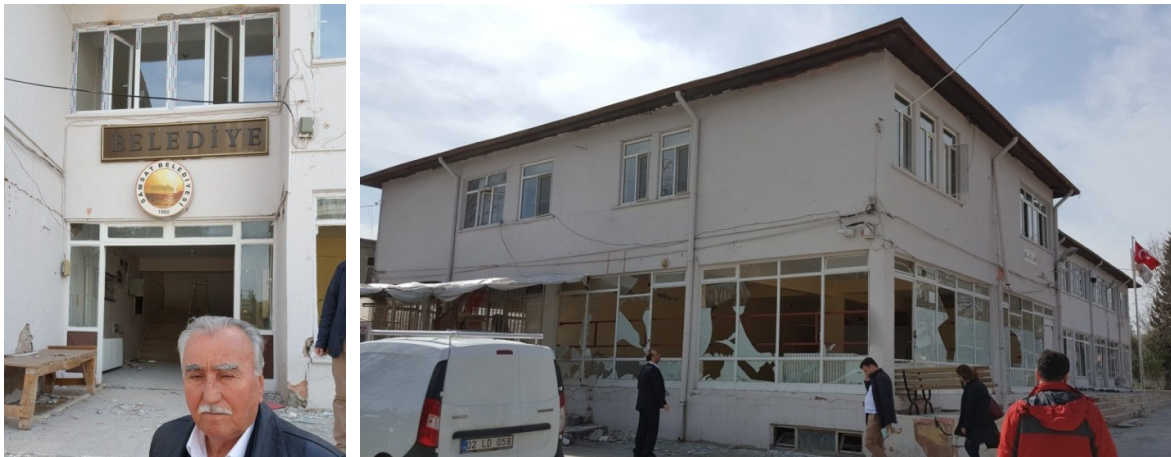
Samsat Belediyesi hizmet binası ifade edilen kusurların hemen hemen hepsini barındırdığından ağır hasar almıştır. Samsat Belediyesi binası ilçede en çok hasar gören betonarme yapı olarak değerlendirilmiştir.

Şekil 22. Samsat Belediyesi hizmet binası

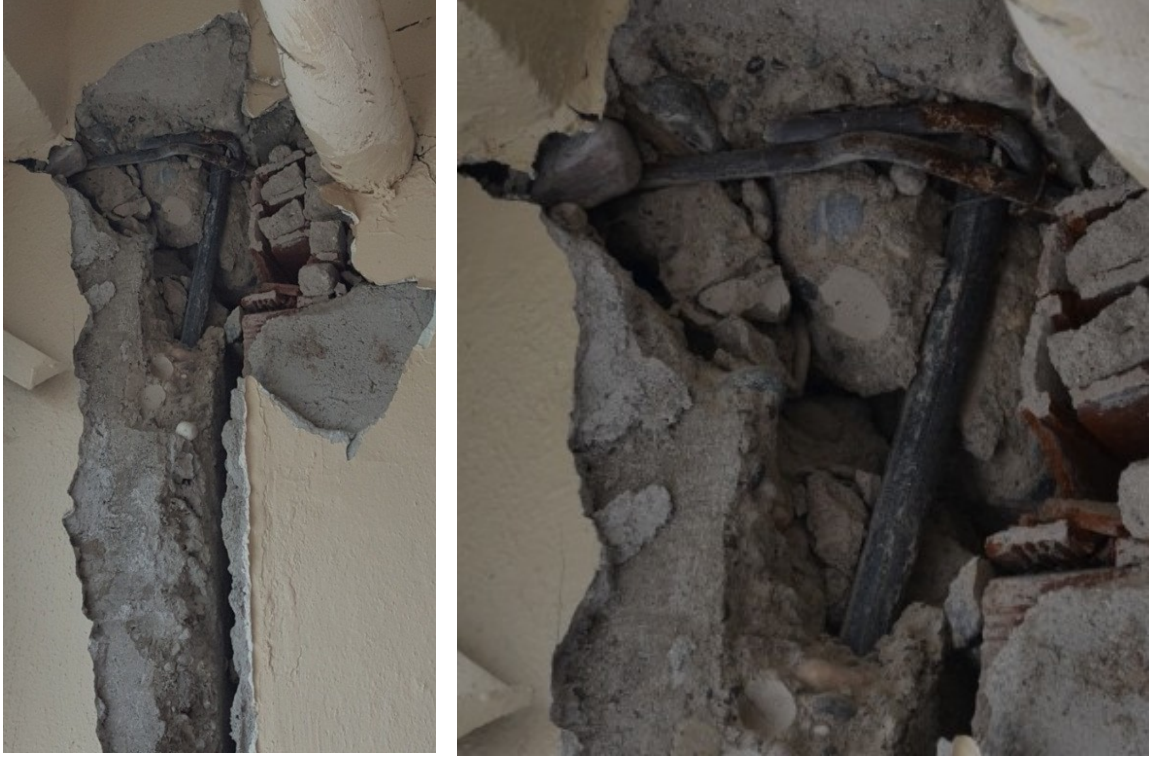
Belediye binasında yapılan hasar tespit çalışmasında birinci kat kolonlarının tamamına yakını üst ucundan hasar görerek mafsallaştığı tespit edilmiştir (Şekil 23). Betonarme elemanların hasar görmesinin nedenleri olarak beton dayanımındaki yetersizlik, kötü donatı işçiliği ve ağır korozyon hemen gösterilebilir (Şekil 24 ve 25).

Belediye binasındaki betonarme elemanların betonunun üretilmesinde dere malzemesinin yıkama ve eleme yapılmadan kullanıldığı, içinde çok ince siltlerle birlikte 100 mm boyutuna varan dere taşlarının bulunduğu gözlenmiştir (Şekil 23 ve 24). Bu uygulamanın da beton kalitesinin düşmesine ve hasar almasına neden olduğu gözlenmiştir. Beton dökümünden sonra bakımının da çok özenli yapılmadığı, bazı kolonlarda malzemenin elle ufalanmasından anlaşılmaktadır (Şekil 24 ve 25). Donatı işçiliği de son derece özensiz yapılmıştır. Etriye aralıklarına ve etriyelerin sabitlenmesine dikkat edilmediği, beton dökümü sırasında etriyelerin konumlarının değiştiği, yetersiz paspayından dolayı ileri derecede korozyon hasarlı elemanlar üzerinde açıkça görülmektedir (Şekil 24 ve 25).

Şekil 23. Belediye Binası, birinci kat kolon ucunda mafsallaşma. Yetersiz etriye aralığı, etriye ucunda açılma, beton içinde iri agregalar ve betonda dağılma açıkça görülmektedir.

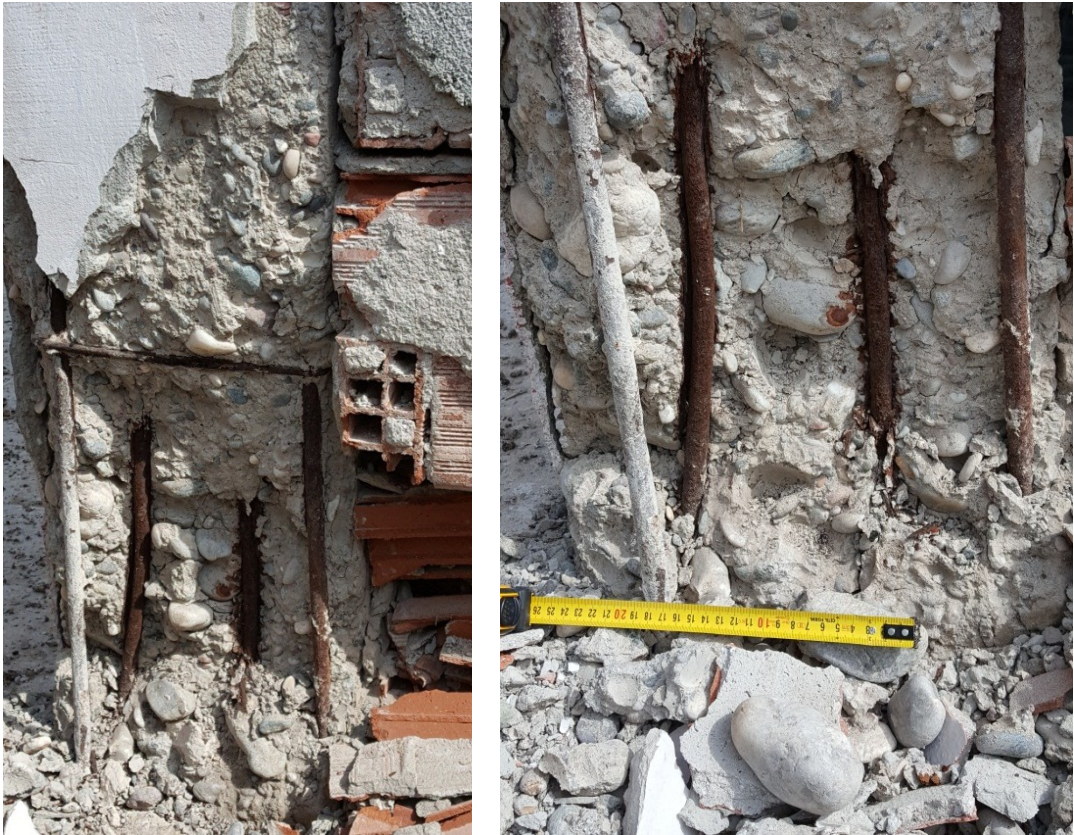
Şekil 24. Belediye Binası, temel üst kotunda mafsallaşan kolon ucu. Yetersiz etriye aralığı, boyuna donatılarda eğilme ve korozyon, beton içinde 100 mm boyutuna varan iri agregalar.

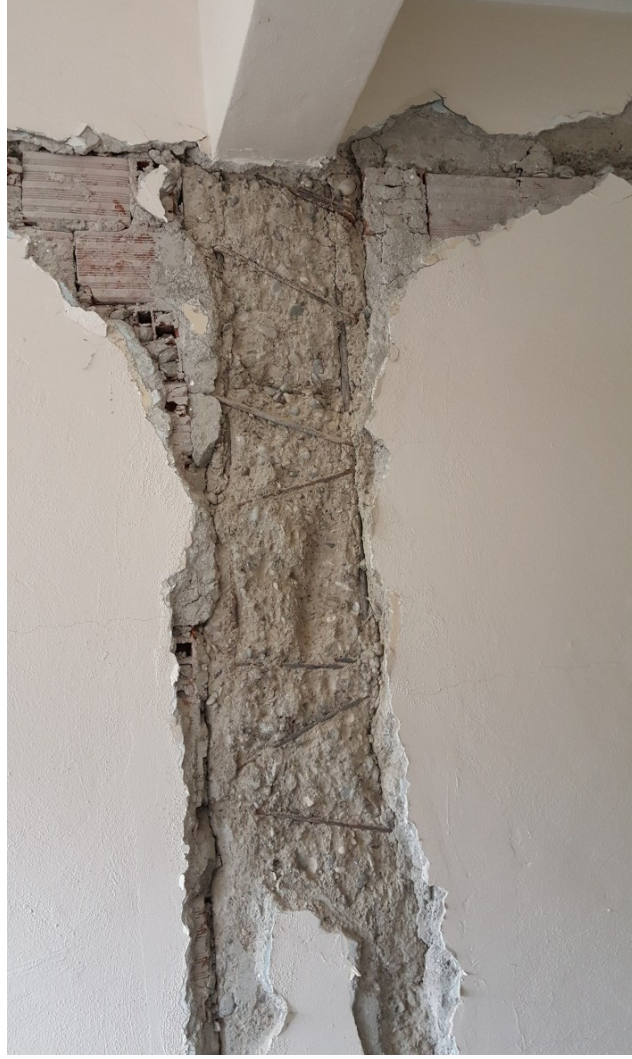
Şekil 25. Belediye binası, zemin kat kolonu. Düzensiz, özensiz donatı yerleşimi, düşük beton dayanımı. Kolon betonu (!) elle ufalanabilen kum yığını şeklinde görülmektedir.

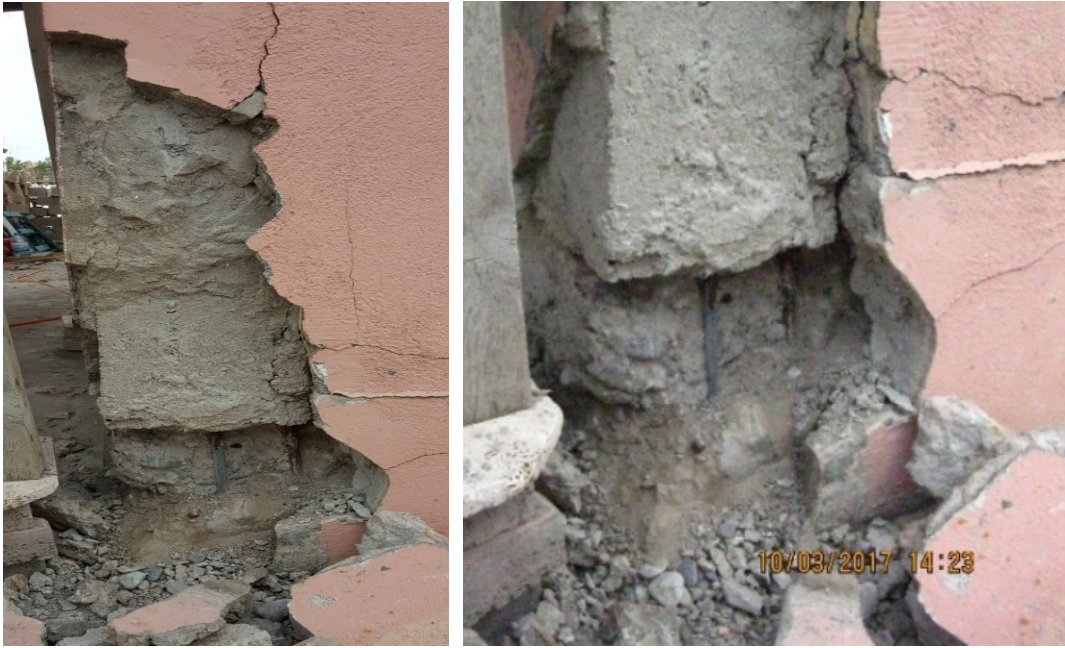
Yığma yapım tekniği ile inşa edilmiş bu tür konutların temel kirişleri, yatay ve düşey hatılları gibi betonarme elemanlarının üretiminde eleme ve yıkama yapılmadan kullanılan dere kumu/çakılı kullanıldığı gözlenmektedir. Uygun olmayan granülometri ve içerikteki malzemenin kullanılması da betonun kalitesinin düşmesine ve yapısal hasarlara neden olmuştur. Özellikle 60-70 mm ye varan iri daneli dere çakıllarının kullanıldığı düşey hatıllarda temel seviyelerinde dağılmalar gözlenmiştir. Yapım sırasında da, betonarme elemanların üretimine ve sonrasında bakımlarına özen gösterilmediği, özellikle temel kirişlerindeki düşük beton dayanımı, dağılma ve ufalanmalar gözlenmektedir. Yine bu bağlantı bölgelerinin kurallara uygun donatılmadığı, donatılarda süreksizliklerin olduğu belirlenmiştir (Şekil 26).

Şekil 26. Temel kirişi düşey hatıl birleşimi. Temel kirişinde düşük beton dayanımı ve dağılma

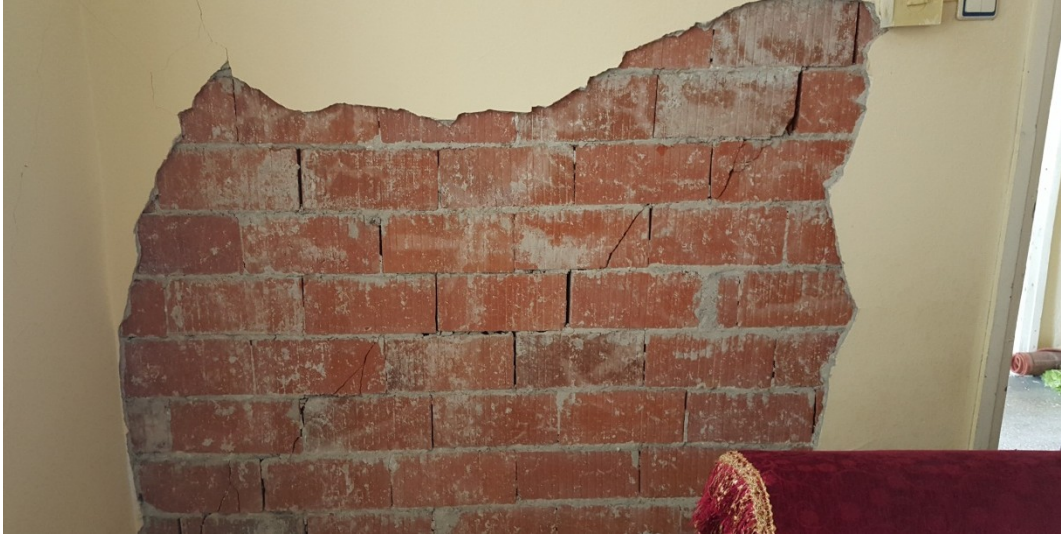
Baraj evleri olarak adlandırılan, yığma yapım tekniği ile tek katlı olarak inşa edilen bu konutların taşıyıcı duvarlarının yapım tekniklerine uyulmadan inşa edildiği belirlenmiştir. En dikkat çekici olanı tuğlalar arasındaki düşey derzlerde hiçbir bağlayıcının (harç) kullanılmadığı ve derz boşluklarında şaşırtmanın düzenli yapılmadığıdır (Şekil 27). Düşey doğrultudaki derz boşluklarında bağlayıcı kullanılmaması ve düzensizlikler hasar gören bütün duvarlarda gözlenmiştir (Şekil 28).

Şekil 28. Taşıyıcı duvarlarda kayma hasarları. Düşey derzlerde bağlayıcı kullanılmamış.

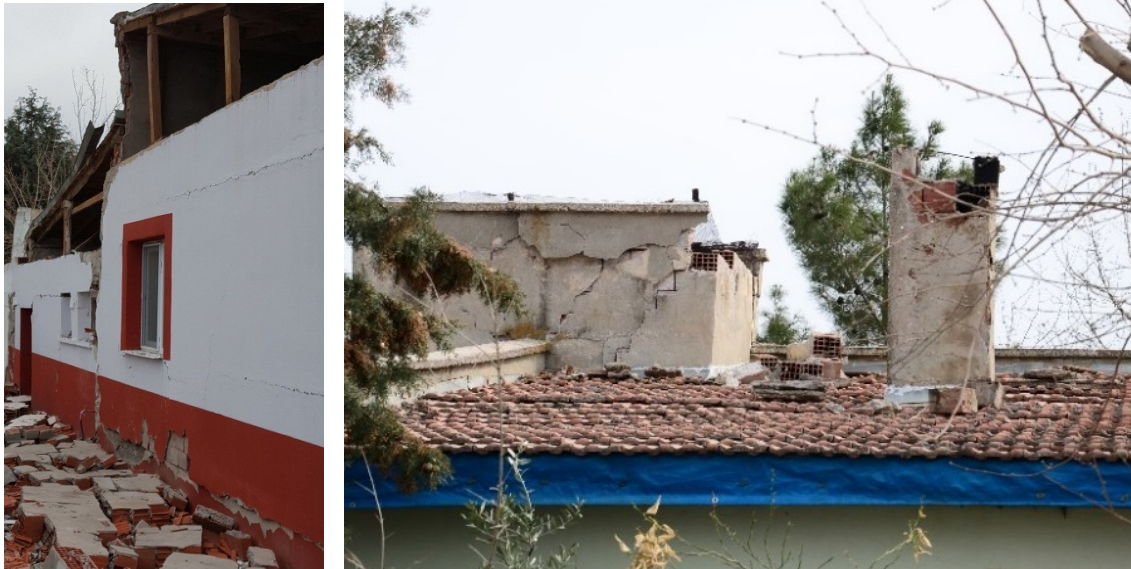
Samsat Baraj evlerinin çoğunda gözlenen hasarlardan biride kalkan duvar ve baca hasarlarıdır. Yatay ve düşey hatıl kullanılmadan inşa edilen yüksek tuğla duvarların düzlemi dışına devrildikleri sıklıkla görülmektedir (Şekil 29).

Şekil 29. Kalkan duvar ve baca hasarları

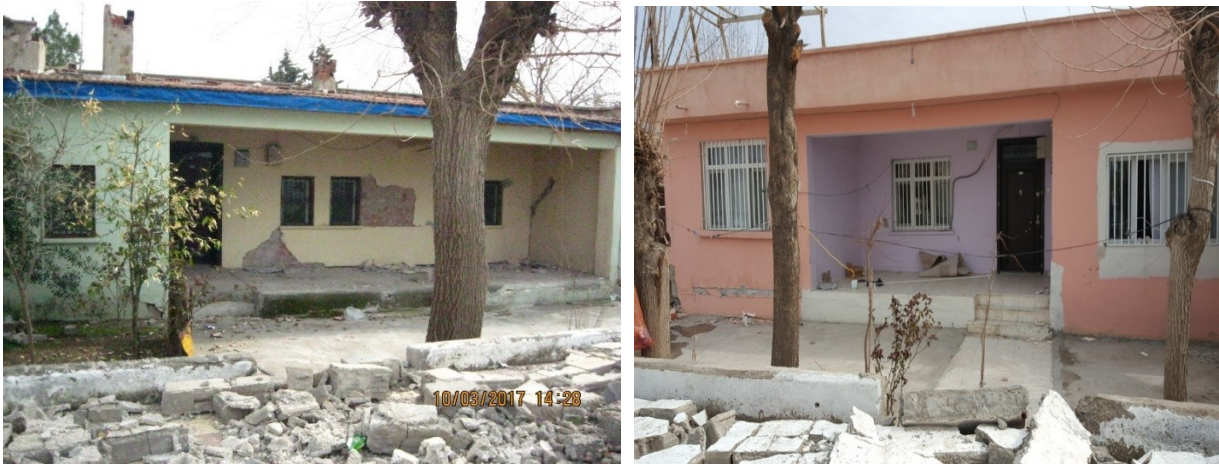
Baraj evlerinde, zaman içinde, sosyal hayatın ve ihtiyaçların değişmesi nedeni ile oda büyütme, pencere, kapı boyutlarında ve yerlerinde değişiklikler de yapılmıştır. Özellikle, oda boyutlarını genişletmek için duvarların yerlerinin değiştirildiği, pencere boyutlarının ve yerlerinin değiştirildiği konutlarda duvar hasarları yaygın olarak görülmektedir (Şekil 30). Yığma yapı tekniğine uyulmadan ve özensiz işçilik ile yapılan bu değişiklikler yapıların önemli hasarlar almasına neden olmuştur. Çatıya yüksek parapet ve ağır betonarme döşeme ilave edilmesi de duvar hasarlarını arttıran etkenlerden olmuştur. Yapı taşıyıcı sisteminde yapılan değişikliklerin bir mühendislik hizmeti olarak değil kullanıcıların kendi imkânları ve bilgileri ile yapıldığı ifade edilmiştir. İlk yapıldığı şekli ile günümüze kadar gelen konutlarda ise hasar yok denecek kadar azdır.

Şekil 30. Yapıda pencere, kapı boyutlarının ve yerlerinin değiştirilmesi, betonarme döşeme ve parapet ilaveleri taşıyıcı duvarların hasarlarına neden olmuştur.

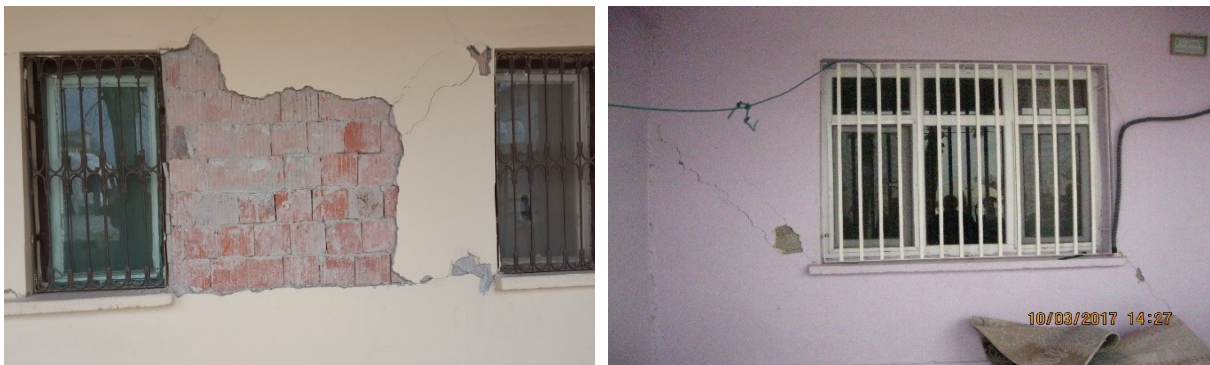
Özellikle yapıların dış cephesinde, pencere aralarında ki duvarlarda ve pencere kenarlarında kayma çatlakları sıklıkla gözlenmektedir (Şekil 31). Taşıyıcı duvarlarda su tesisatı yerleştirmek amacıyla açılan kanallar kesit azalmasına ve duvar hasarlarına neden olmuştur (Şekil 32)

Şekil 31. Taşıyıcı dış duvarlarda pencere kenarlarında ortaya çıkan kayma çatlakları

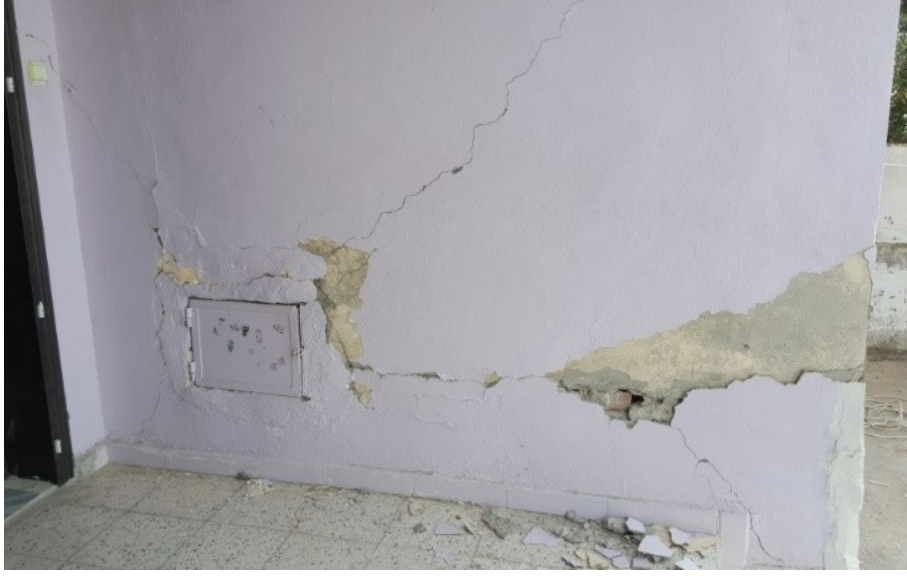
Şekil 32. Su tesisatı yerleştirmek amacı ile duvarda kesit azalması ve yapısal hasarlar.

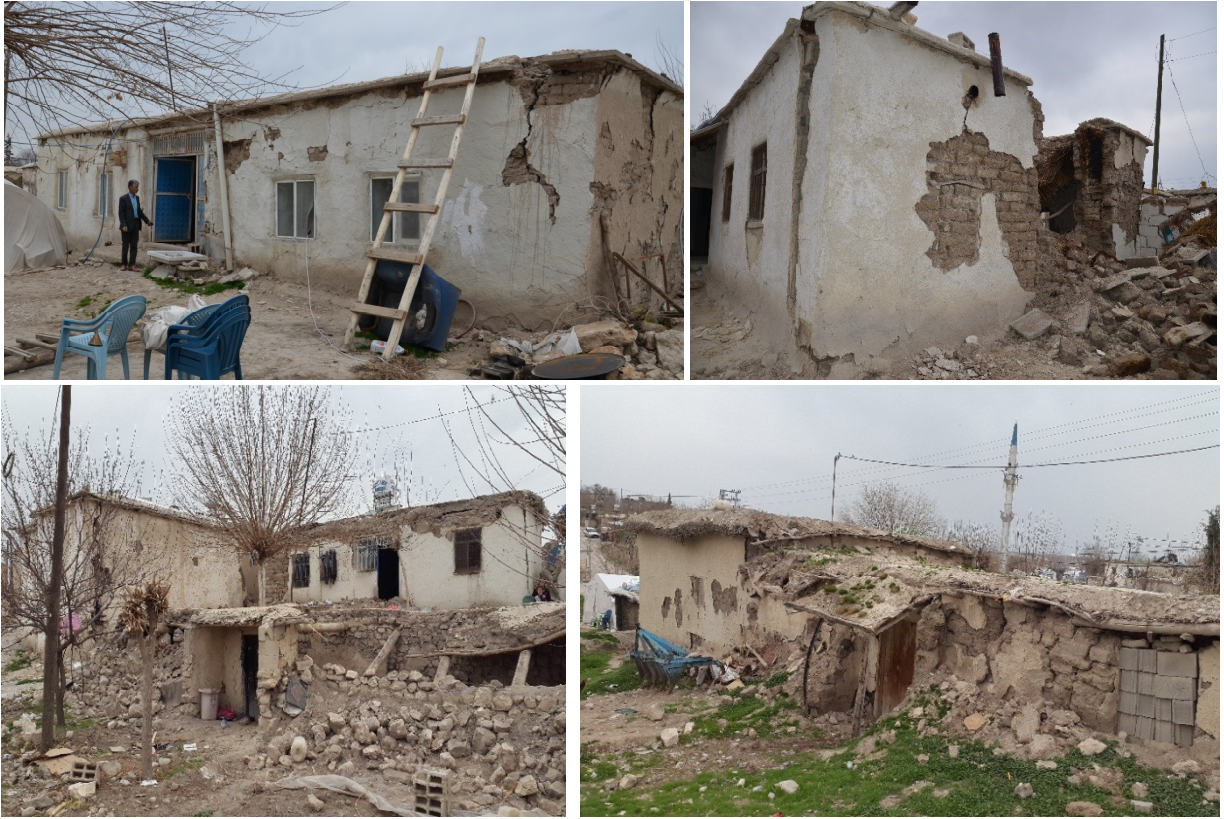
Akdamar ve Taşkuyu köyleri Samsat ilçesine bağlı en yakın ve en büyük köylerdir. Bu köylerde bulunan briket, kerpiç ve taş yığma yapılarda önemli hasarlar gözlenmiştir. Çoğu 40-50 yıllık olan, ekonomik ömrünü tamamlamış kerpiç yığma yapılarda duvar çatlakları, ayrılmalar ve devrilmeler, toprak çatının çökmesi gibi ağır hasarlar meydana gelmiştir (Şekil 33).

Şekil 33. Kerpiç yapılarda gözlenen deprem hasarları ve zamana, iklim şartlarına bağlı bozulmalar.

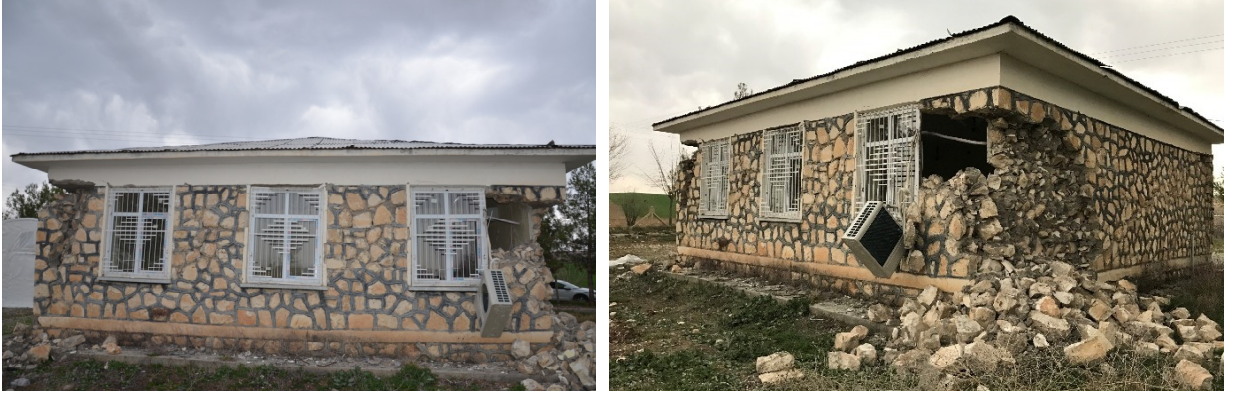
Akdamar Köyünde, taş yığma yapı olarak inşa edilen taziye evi olarak kullanılan iki bina da ağır hasar görmüştür. Taşıyıcı duvar hasarları, büyük çatlaklar, ayrılmalar, düzlemi dışına hareket ve toptan göçme şeklinde görülmektedir (Şekil 34 ve 35). Her iki yapıda da çatı seviyesinde 0.7 m genişliğinde yatay kirişler ve 0.15 m kalınlığında betonarme döşeme düzenlenmesine rağmen, yapı köşelerinde düşey hatılların bulunmadığı, hasarların da bu bölgelerde yoğunlaştığı görülmektedir. Herhangi bir mühendislik hizmeti almadan inşa edilen bu yapılarda pencere boşlukları arası ve pencere boşluğu köşe arası mesafelerinin yetersiz olması da ağır hasar almasına neden olmuştur. Ayrıca derzler arasında kullanılan yetersiz bağlayıcılar da duvarların yıkılmasında etken olmuştur (Şekil 34 ve 35).

Şekil 34. Akdamar köyü Taziye Evi. Yapım kurallarına uyulmaması ve yetersiz bağlayıcıdan kaynaklı ağır yapısal hasarlar.

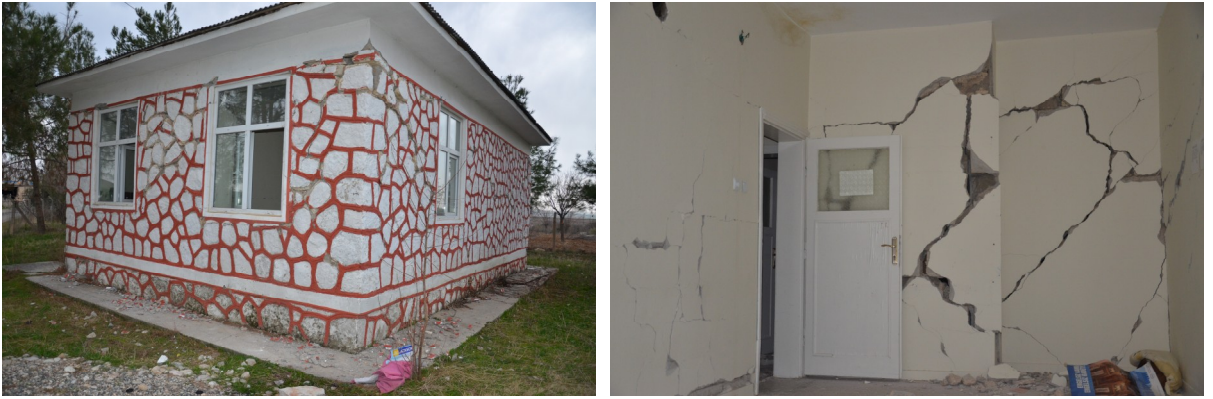
Şekil 35. Dış duvarlarda düzlemi dışına hareket ve büyük çatlaklar, briket bölme duvarlarında ayrılmalar gözlenmektedir.

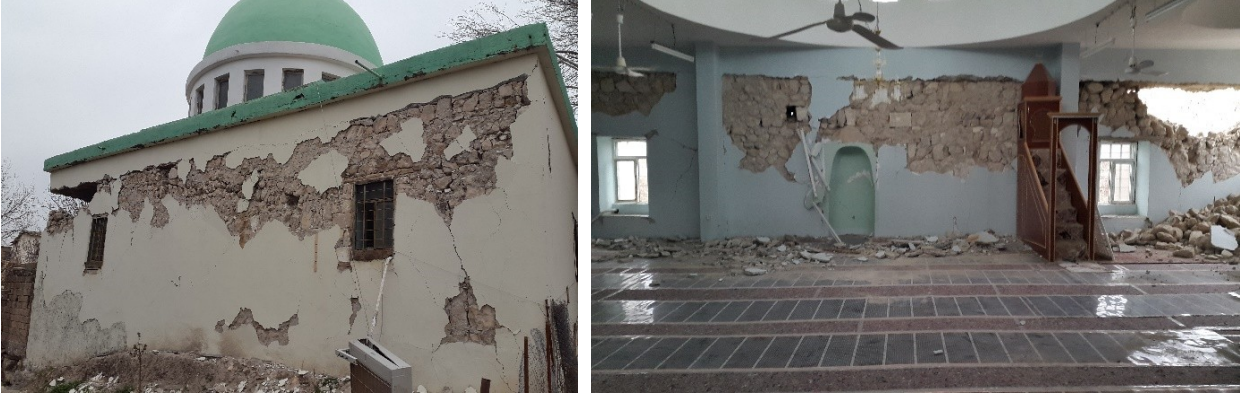
Taşkuyu köy camisi de taş yığma yapı olarak inşa edilen ve ağır hasar gören bir kamu binasıdır. Moloz taşlar kullanılarak inşa edilen yapının daha sonra orta bölümüne dört adet betonarme kolon ve üzerine betonarme bir kubbe ilave edilerek büyütüldüğü ifade edilmiştir. Moloz taşlar arası bağlayıcı olarak çoğunda kil toprak bazı bölümlerinde çimento harcı gözlenmektedir. Pencere boşluklarının üzerinde ve çatı seviyesinde ahşap hatıllar bulunduğu görülmektedir. Yapının ilk halinde köşelerinde düşey hatılların bulunmaması ve daha sonra ağır bir betonarme tavan ilave edilmesi yapının ağır hasar almasına neden olmuştur (Şekil 36).

Şekil 36. Moloz taşlar ve kil toprak bağlayıcı duvarlar ve betonarme kubbe/tavan döşemesi ilave edilen, ağır hasar gören Taşkuyu Köyü camisi.
