2 Mart 2017 Samsat (Adıyaman) Depremi Ön Değerlendirme Raporu

Preliminary Report on The March 2, 2017 Samsat (Adıyaman) Earthquake

RAPOR NO: 2017-2

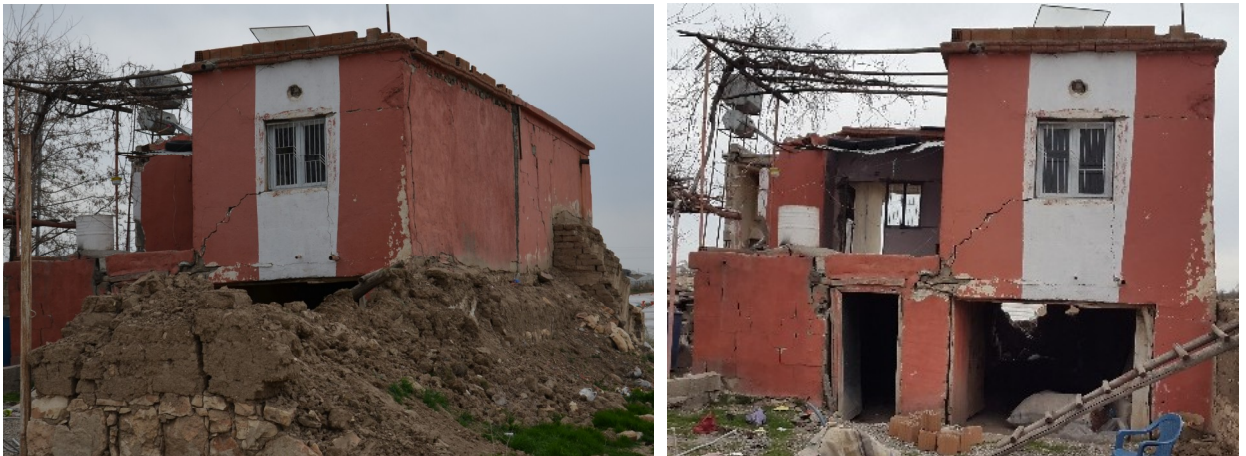
Deprem hasarlarını inceleme ekibimiz, deprem hasarlarını belirlemek için yaptığı bu saha incelemesinde en ilginç yapı ile Taşkuyu köyünde karşılaşmıştır. Konutun ilk yapım şekli tam olarak bilinmemekle birlikte zaman içinde ortaya çıkan ihtiyaçlardan dolayı yapıya farklı zamanlarda çok farklı ilavelerin yapıldığı, meydana gelen deprem sonucunda da ağır hasar, kısmi göçme meydana gelerek ömrünü tamamladığı görülmüştür (Şekil 37 ve 38). Yapının ilk halinin, temelleri moloz taş/kil toprak bağlayıcı, üst yapısının kerpiç duvarlar, çatısının ise dairesel kesitli ağaç gövdeleri ve üzerine kalın bir toprak tabakası (yerel olarak toprak dam olarak tanımlanır) ile inşa edildiği değerlendirilmiştir. Yapının mevcut durumu incelendiğinde, temellerinin boşluklu briket ile genişletildiği, kerpiç bölme duvarlarının boşluklu briket ve yatay delikli tuğla duvarlarla değiştirildiği, duvarların ve çatının beton düşey hatlarla desteklendiği, duvarların üzerine ahşap yatay hatlar ilave edildiği, ahşap tavan döşemesinin üzerindeki toprak örtünün kaldırılarak iki tabaka halinde 0.15 m kalınlığında beton kaplama yapıldığı Şekil 38 de görülmektedir. Ancak bütün bu inşa faaliyetleri yapılırken hiçbir mühendislik hizmeti alınmadan tamamen konut sahibi ve çevresindeki işgücü ile yapılmıştır. Değişiklikler yapılırken birbiri ile uyumlu malzeme seçimine ve yapı elemanlarının birbiri ile bağlantılarına hiç özen gösterilmediği açıktır.

Şekil 37. Taşkuyu köyünde karma(!) yapım tekniği ile inşa edilmiş ve ağır hasarlı/yıkık yapı

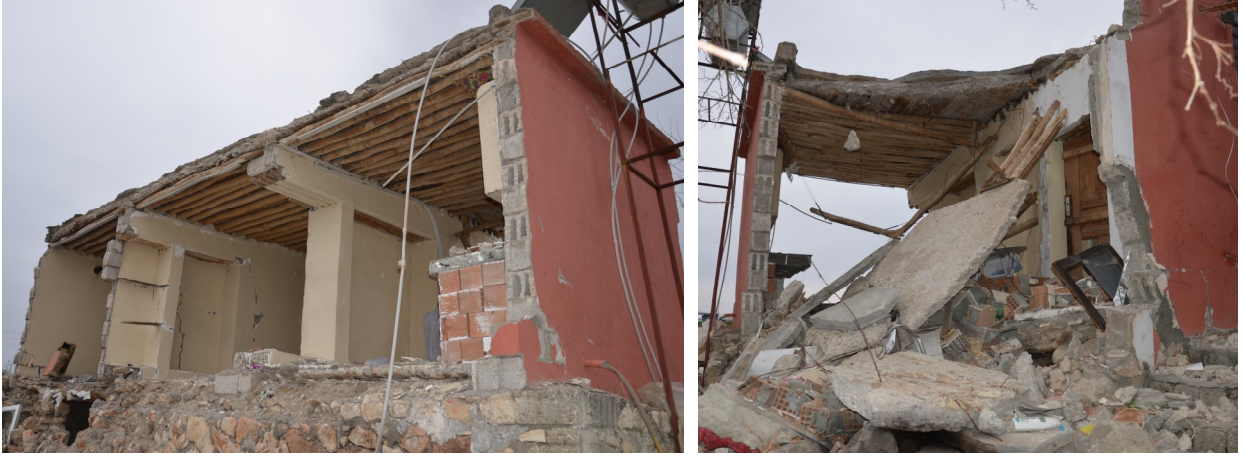
Şekil 38. Plansız ve farklı malzemeler ile yapılmış ağır hasarlı/yıkık yapı
