T.C. SAKARYA ÜNİVERSİTESİ REKTÖRLÜĞÜ
AFET YÖNETİM UYGULAMA ve ARAŞTIRMA MERKEZİ

**SAKARYA İLİ KAYNARCA İLÇESİ SEYRAN DERESİNDE
30 EYLÜL 2018 TARİHİNDE MEYDANA GELEN
ANİ TAŞKININ DEĞERLENDİRİLMESİNE AİT
TEKNİK RAPOR**

RAPOR NO: 2018-1

SAKARYA
Kasım 2018

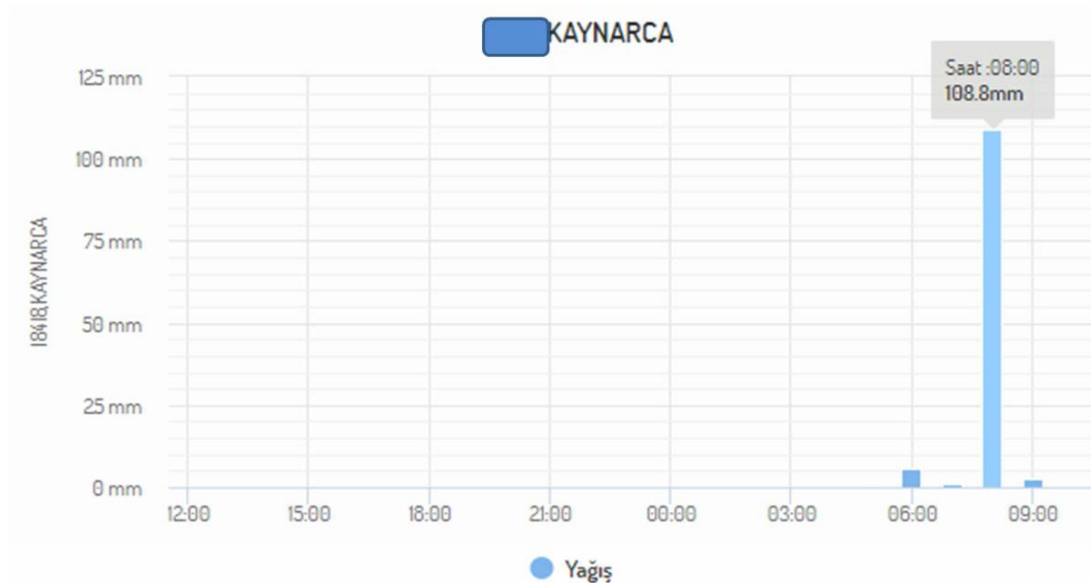
Şekil 5. 18418 Nolu MGM Kaynarca Yağış Gözlem İstasyonu Saatlik Yağış Verileri

30.09.2018 Pazar günü Sakarya İli Kaynarca ilçesinde şiddetli yağış saat 09:00 da başlamış olup; gün içerisinde toplam $121,4 \text{ kg}/\text{m}^2$ yağış düşmüştür. Düşen toplam yağışın $108,8 \text{ kg}/\text{m}^2$ lik kısmı ise 35 dakikalık süre içerisinde meydana gelmiştir (Şekil 5).

Düşen yağışın Seyren Deresi taşkın yatağında meydana getirdiği toplam taşkın debisi; taşkın izleri ve maksimum su seviyeleri dikkate alındığında yaklaşık olarak $165,8 \text{ m}^3/\text{s}$ olduğu hesap edilmiştir. Seyren Deresi için 500 yıllık tekerrürlü taşkın debisi $53,1 \text{ m}^3/\text{sn}$ olarak bulunmuştur. Derenin ortalama taşkın taşıma kapasitesi ise $42,9 \text{ m}^3/\text{s}$ dir. Taşkın anında Seyran Deresinde taşkın yatağında taşınan debisinin Q_{500} ün yaklaşık 3 katı, taşıma kapasitesinin ise 4 katı mertebesinde büyük gerçekleştiği görülmektedir. 30.09.2018 tarihinde gelen taşkın Q_{500} debisinin çok üzerinde olduğu ve bu nedenle dere kesitleri tarafından karşılanamaz olduğu için afet boyutunda değerlendirilebilir.
